## 改善箇所説明図

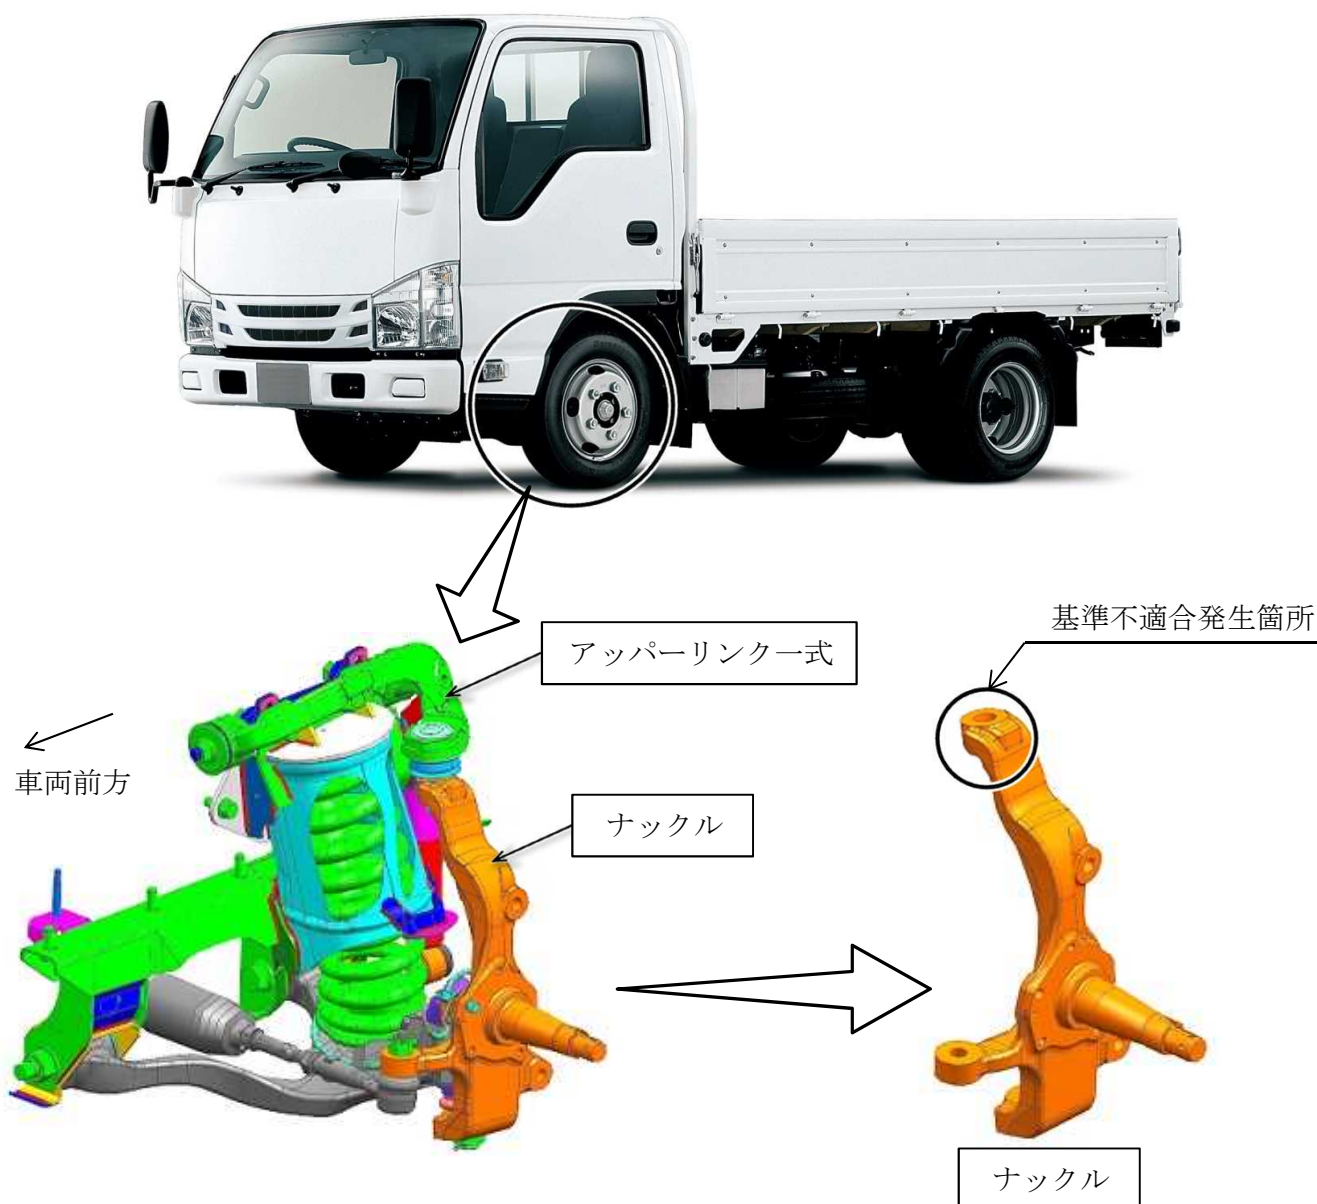
小型トラックのかじ取装置において、ナックルの製造が不適切なため、アッパーリンク取付部の形状が正しく成型されていないものがある。そのため、当該取付部の強度が不足し、そのままの状態で使用を続けると、走行振動等により取付部の内径が拡大してがたつきが生じ、最悪の場合、走行安定性が損なわれるおそれがある。

全車両、ナックルを良品に交換するとともに、アッパーリンク一式を新品に交換する。

識別： フロント右側のアッパーリンクに白色ペイントを塗布する。
