## 改善箇所説明図

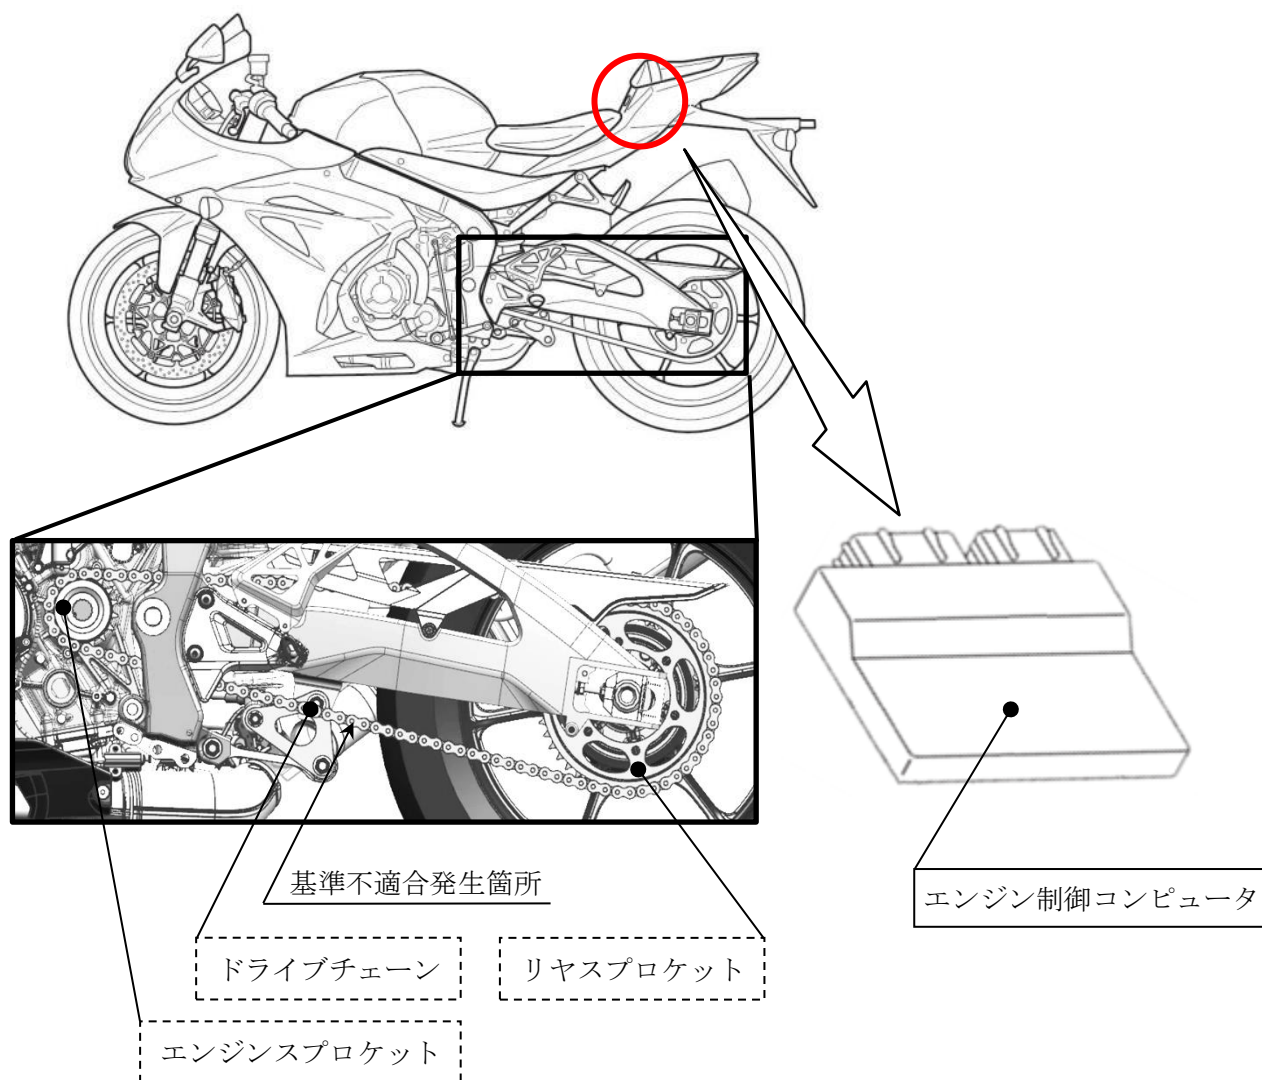
エンジン制御コンピュータのプログラムが不適切なため、1 速から 2 速への変速時にギアが 2 速に入らずニュートラルになった時に、スロットルを開けるとエンジンが空ぶかし状態となり、その状態でクラッチを切らずに 2 速に入れ直すと、動力伝達装置に過大な力がかかる。そのため、ドライブチェーンが異常に伸び、最悪の場合、外れるもしくは切れて走行不能となるおそれがある。

全車両、エンジン制御コンピュータを、過回転防止制御を追加した対策品と交換する。また、ドライブチェーンの異常伸びの有無を点検し、異常伸びが認められた場合は、ドライブチェーン、エンジンスプロケット、リヤスプロケットを新品に交換する。

識別：ヘッドパイプ右側に緑色のシールを貼付する。
