## 改善箇所説明図

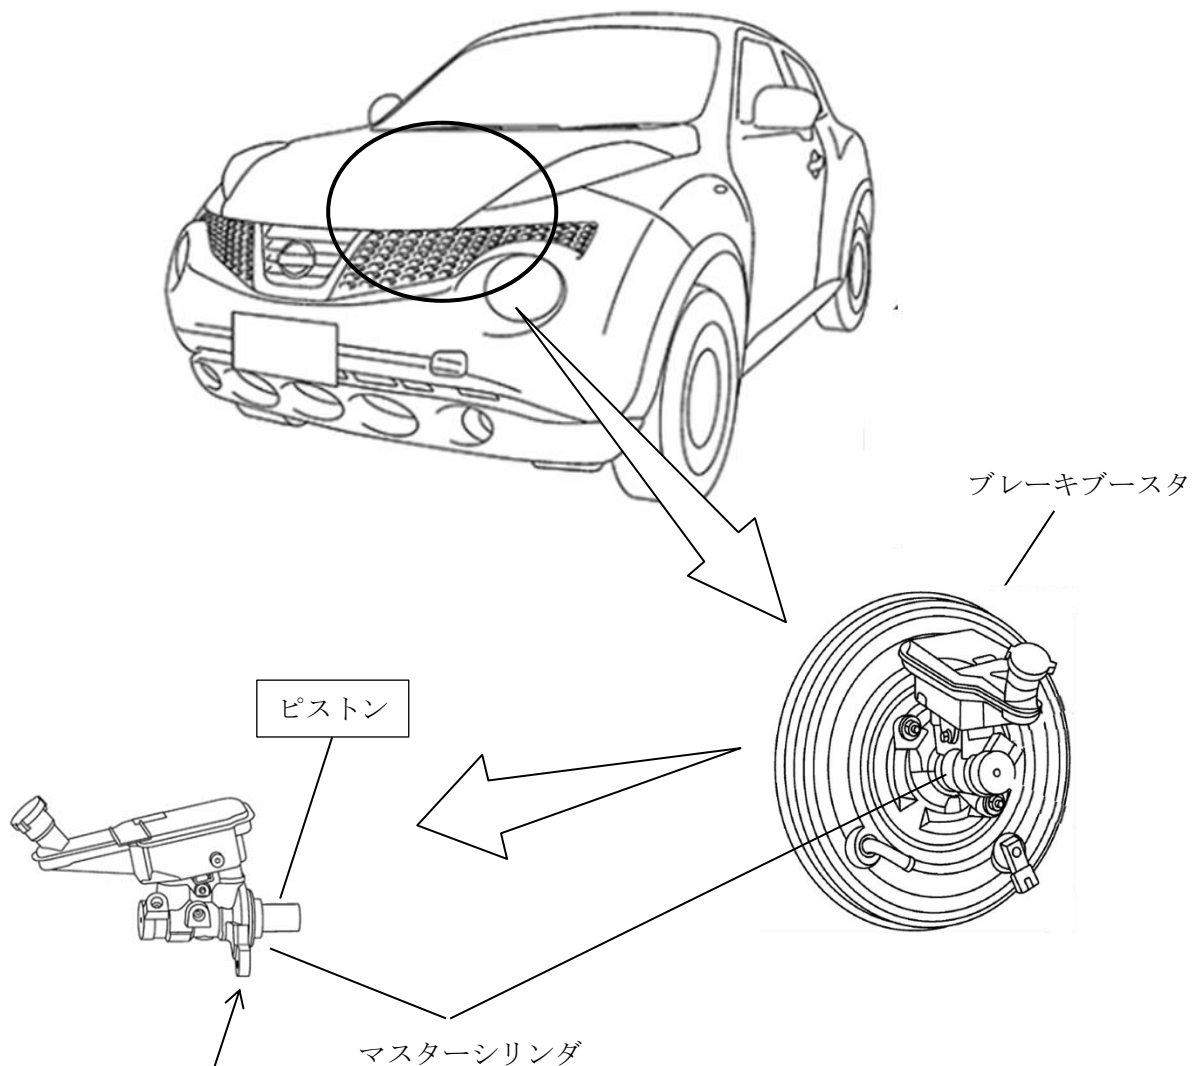
### 基準不適合発生箇所

ブレーキマスターシリンダにおいて、倍力装置内部のスプリングの製造のバラツキを考慮した設計をしていなかったため、ピストンが傾いて押されカップシールとの摺動抵抗が高くなり、ブレーキペダルを速く踏みこんだ際にカップシールが捲れることがある。そのため、シール部から倍力装置内部にブレーキ液が漏れ、そのままの状態で使用を続けると警告灯が点灯し、最悪の場合、制動力が低下して制動距離が長くなるおそれがある。

全車両、当該マスターシリンダのピストンに専用の潤滑剤を塗布する。

識別：銀色のシールをモデルナンバープレートの上横に貼り付ける。
