# 改善箇所説明図

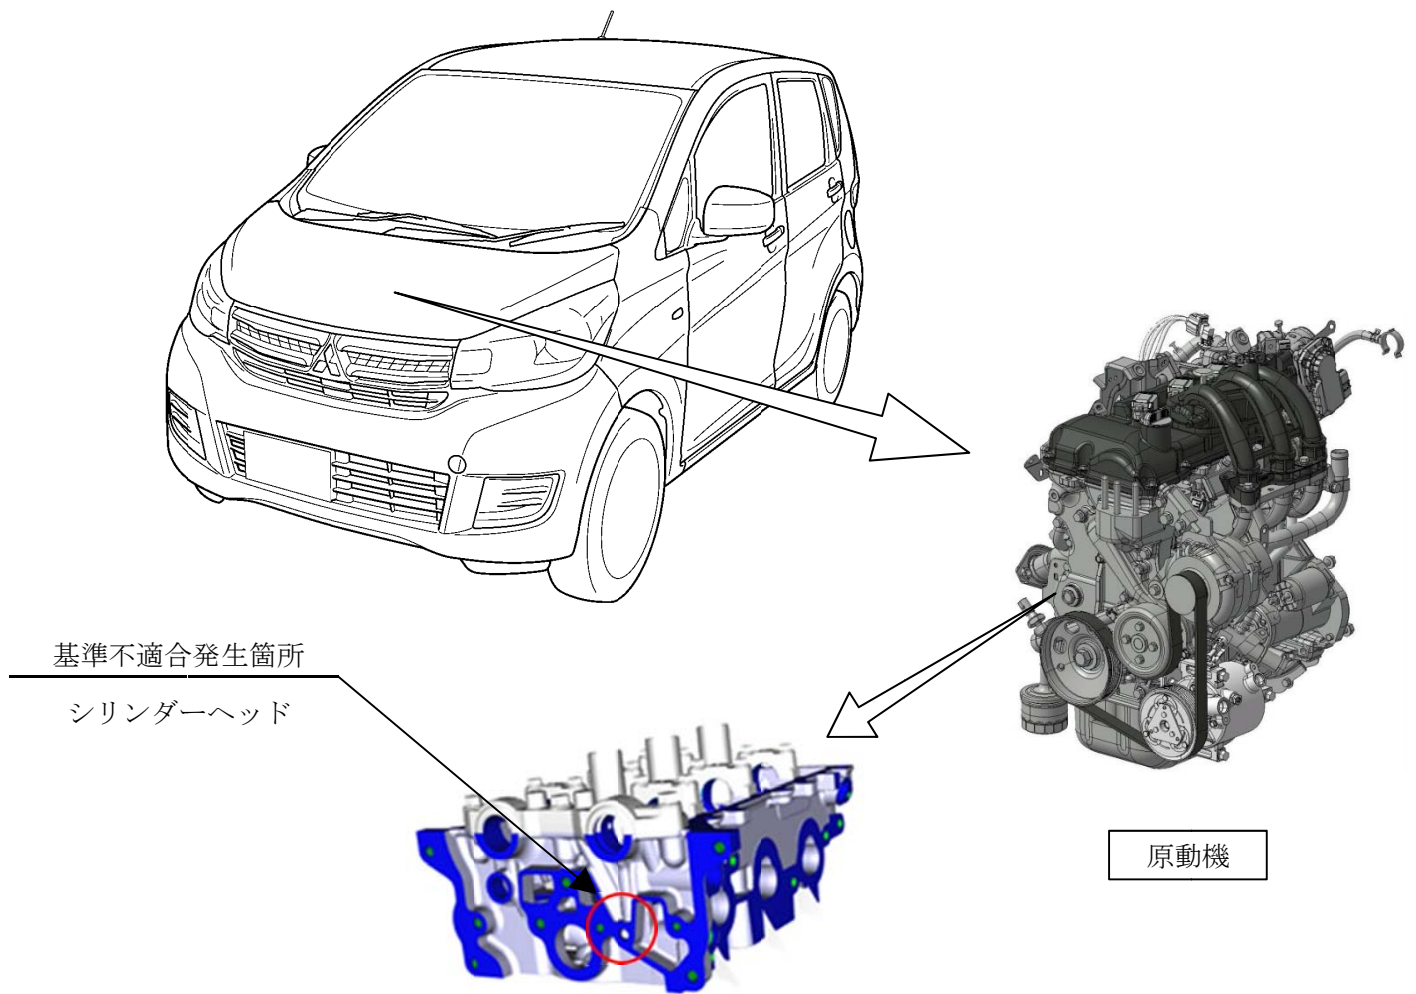
原動機のシリンダーヘッドにおいて、生産設備変更時の検証が不適切なため、オイル通路の加工穴に穴を塞ぐためのスチールボールを誤って2個圧入したことでオイル通路が閉塞しているものがある。そのため、オイル供給不足によりカムシャフトのジャーナル部が焼き付くおそれがある。

全車両、原動機を良品と交換する。

注：図中の  内は、交換する部品を示す。

識別：運転者席側ドアチェッカーのヒンジにあるピン下側の頭部に、白または黄色ペイントを塗布する。
