## 改善箇所説明図

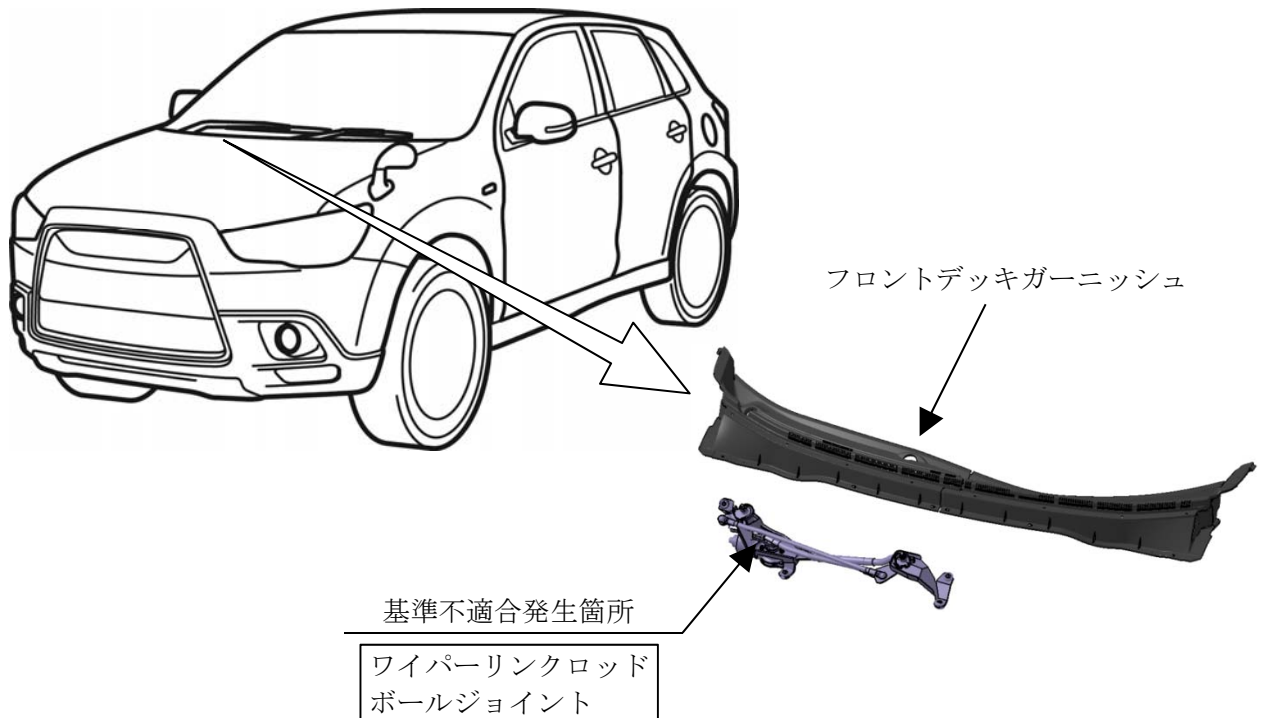
フロントワイパーにおいて、フロントデッキ部の防水構造が不適切なため、フロントデッキガーニッシュとウインドシールドガラスの間から伝った水がワイパーモーターとワイパーリンクのジョイント部に浸入することにより、ジョイント部内部に錆が発生し異常摩耗を起こすことがある。そのため、最悪の場合、ワイパーモーターとワイパーリンクのジョイント部が外れ、ワイパーが作動しなくなるおそれがある。

全車両、フロントワイパーリンクのロッドを対策品と交換し、ワイパーモーターのボールジョイントを新品と交換する。

識別：フロントデッキパネルインシュレーター運転席側固定ボルト頭部に、白または黄色ペイントを塗布する。
