## 改善箇所説明図

### 不具合の内容

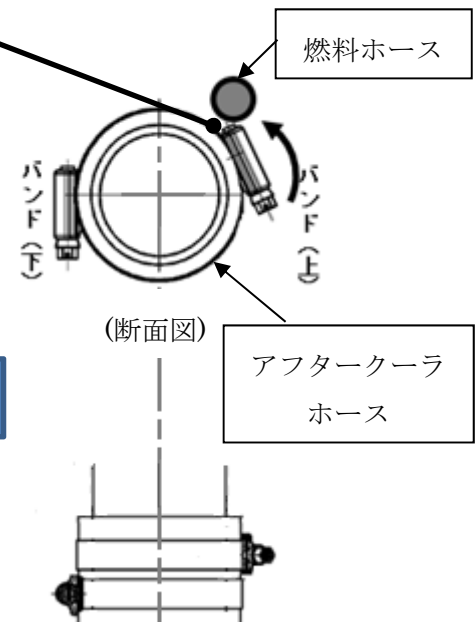
対策前

ボルトとホースが  
接触して損傷

ショベル・ローダの原動機において、アフタークーラとエンジン間のホースを留めるバンドの組み付けが不適切なため、バンドの締め付けボルトが燃料フィルタとサプライポンプ間の燃料ホースと接触するものがある。そのため、エンジン稼動中の振動等により、燃料ホースの被覆が損傷し、そのままの状態で使用を続けると、燃料ホースに穴が開き、燃料が漏れ、最悪の場合、火災に至るおそれがある。

全車両、アフタークーラとエンジン間のホースのバンドを締め付けるボルトと燃料ホースの隙間量を確認し、隙間が規定量以下の場合は、バンドを正規の隙間となるよう組み付ける。なお、燃料ホースの被覆に接触または損傷の痕跡があるものは、新品の燃料ホースと交換する。
