## 改善箇所説明図

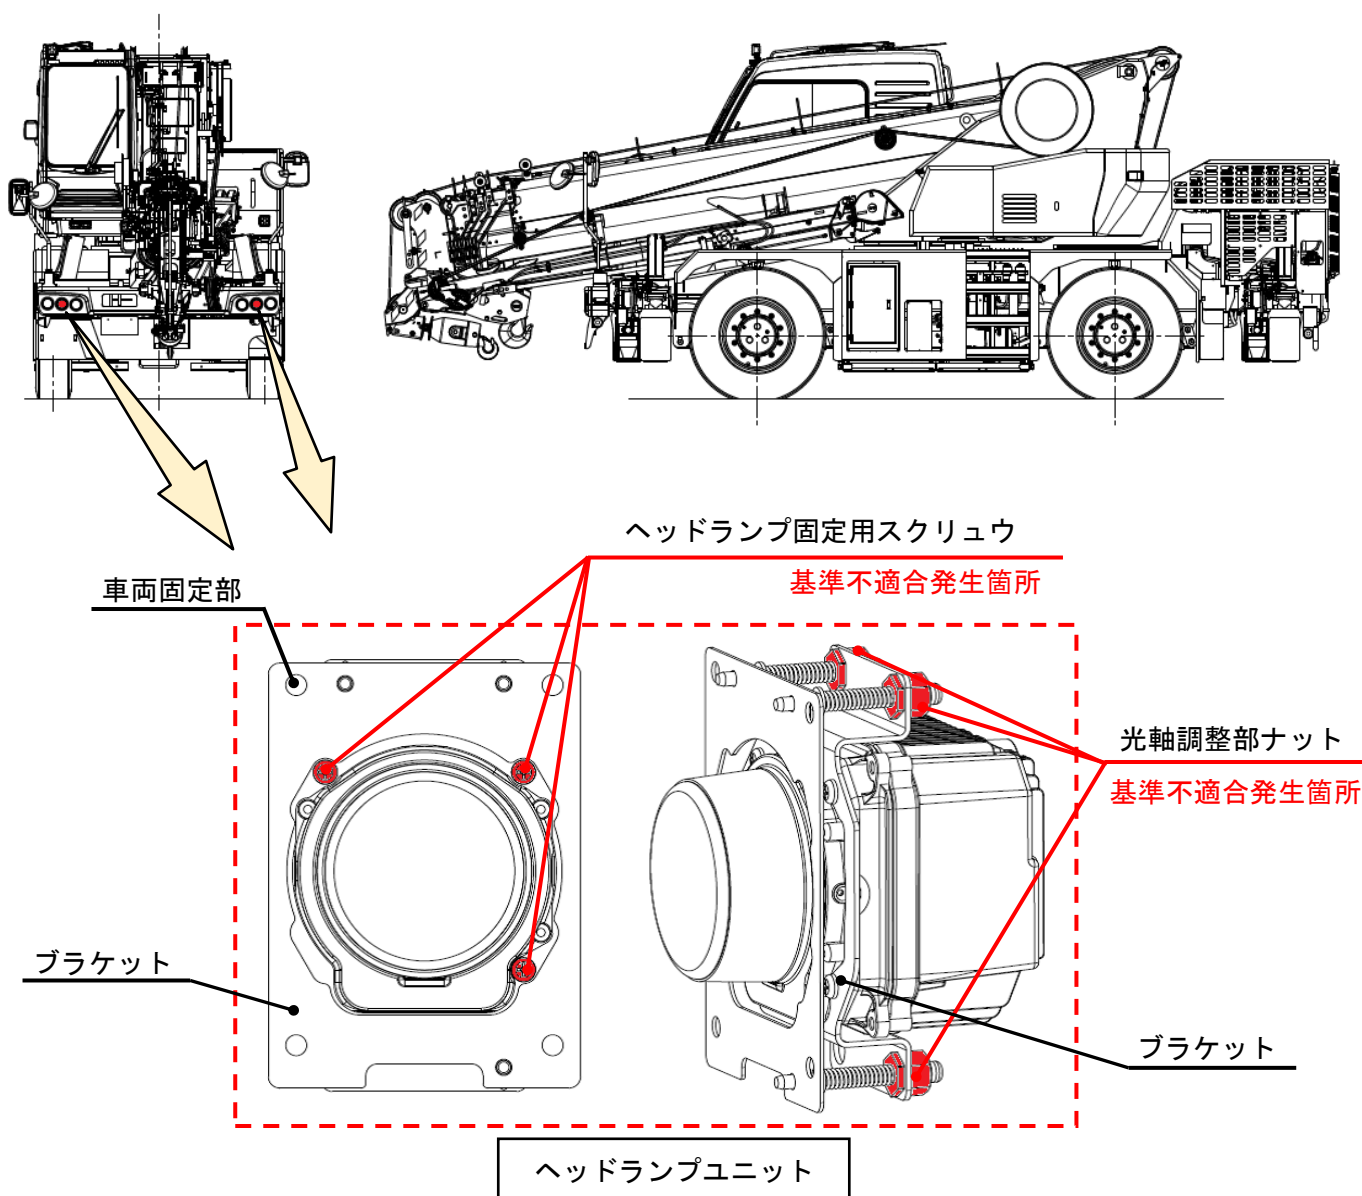
ホイール・クレーンのヘッドランプユニットにおいて、ヘッドランプをブラケットに固定するスクリュー及び光軸調整部ナットの締付が不足しているものがある。そのため、そのままの状態で使用を続けると、走行振動等により緩み、照射方向が保安基準第32条に適合しないおそれがある。

全車両、ヘッドランプユニットを対策品に交換し、光軸を調整する。
