# 改善箇所説明図

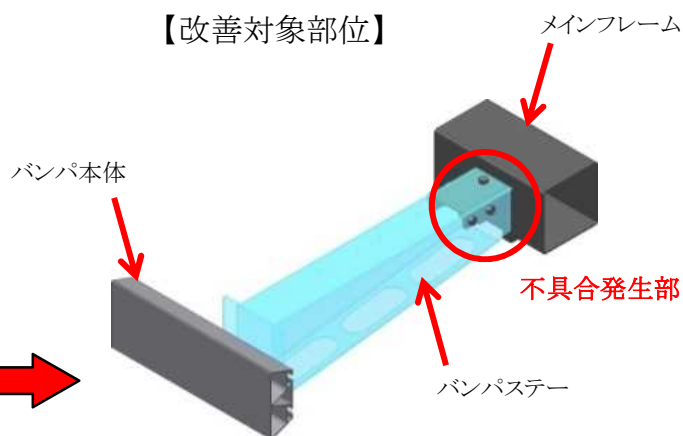
【改善対象部位】

後部格納式テールゲートリフタのメインフレームにおいて、リヤバンパステ取付部の強度確認が不足しているため、走行時の振動等により亀裂が生じることがある。そのため、そのままの状態で使用を続けると亀裂が進行し、最悪の場合、有効に突入を防止できないおそれがある。

全車両、亀裂の有無を確認し、亀裂が無いものはメインフレームとバンパステ締結部に補強材を追加する。また、亀裂が確認された場合は、亀裂部を溶接にて補修し、補強材を追加で溶接する。

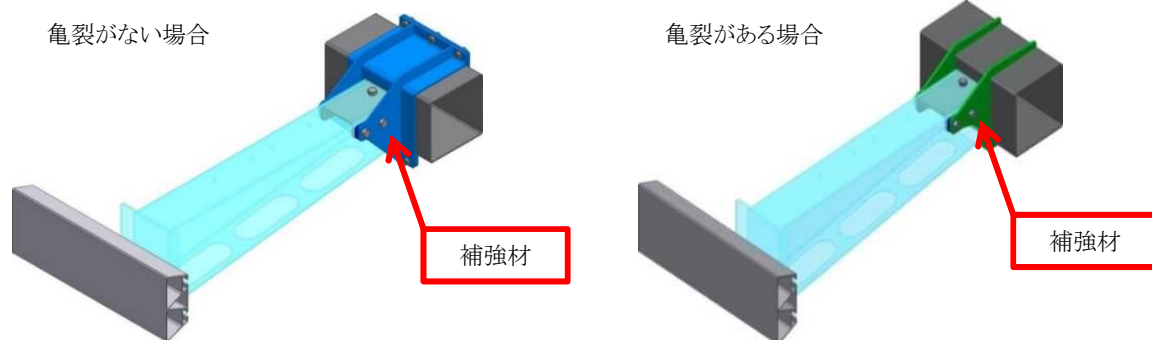
【改善後形状】

は追加する部品を示す。
