# 改善箇所説明図

大型トラックにおいて、リヤコンビネーションランプの左右が誤って取り付けられたものがあり、水抜きが適切に行われず、ランプが不点灯となるおそれがある。また、尾灯の照明部が設計の状態と異なるため、保安基準に適合しないおそれがある。

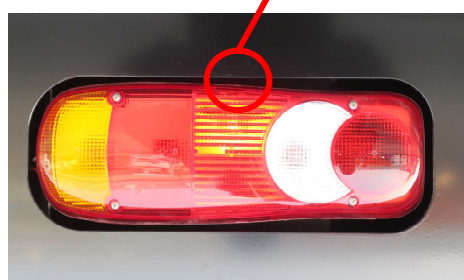
【現状】

注:   は不具合発生箇所

全車両、リヤコンビネーションランプの取り付け状態を確認し、誤って取り付けられた場合は左右を組み換える。
