## 改善箇所説明図

### 基準不適合発生箇所

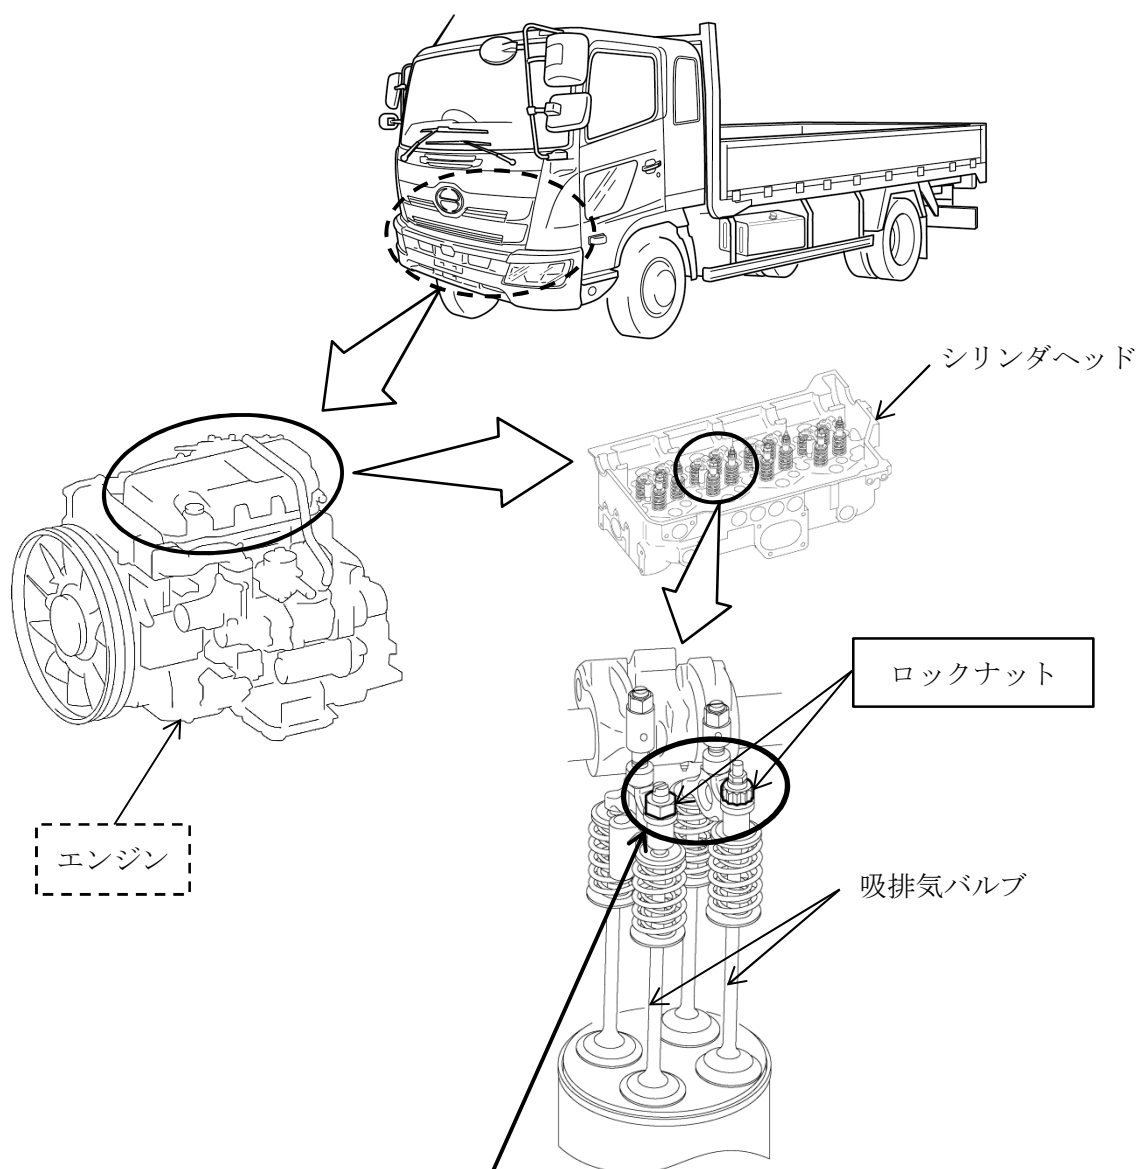
中型トラックのエンジンにおいて、吸排気バルブ隙間調整用ロックナットの締め付け工程が不適切なため、当該ロックナットの締め付けトルクが不足しているものがある。そのため、そのままの状態で使用を続けると、当該ロックナットが緩み脱落し、エンジンの内部に浸入することで、エンジンが損傷するおそれがある。

全車両、吸排気バルブ隙間調整用ロックナットの締め付けトルクを点検し、再度、規定トルクで締め付ける。なお、当該ロックナットが脱落し、締め付け部の周辺に見当たらないものについては、エンジンを新品に交換する。

識別：改善済車両にはシリンダヘッドカバーに黄色ペイントを塗布する。
