## 改善箇所説明図

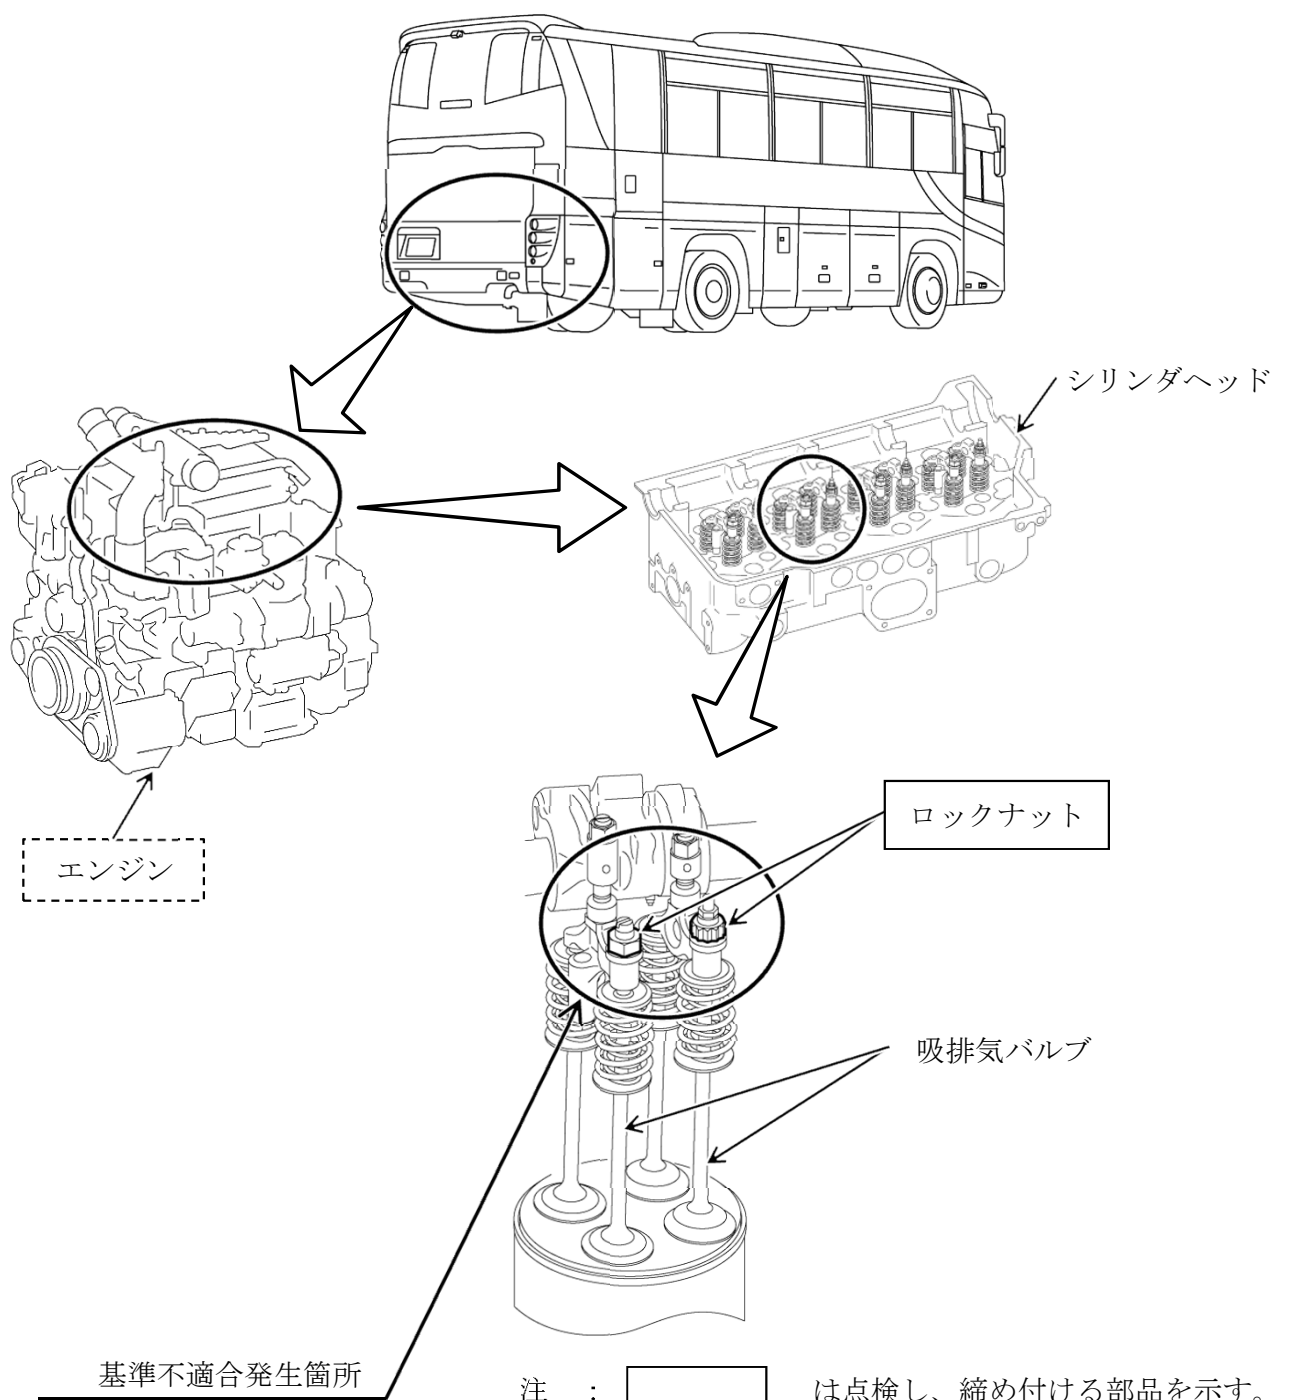
大型バスのエンジンにおいて、吸排気バルブ隙間調整用ロックナットの締め付け工程が不適切なため、当該ロックナットの締め付けトルクが不足しているものがある。そのため、そのままの状態で使用を続けると、当該ロックナットが緩み脱落し、エンジンの内部に浸入することで、エンジンが損傷するおそれがある。

全車両、吸排気バルブ隙間調整用ロックナットの締め付けトルクを点検し、再度、規定トルクで締め付ける。なお、当該ロックナットが脱落し、締め付け部の周辺に見当たらないものについては、エンジンを新品に交換する。

識別： シリンダヘッドカバーに黄色ペイントを塗布する。
