# 改善箇所説明図

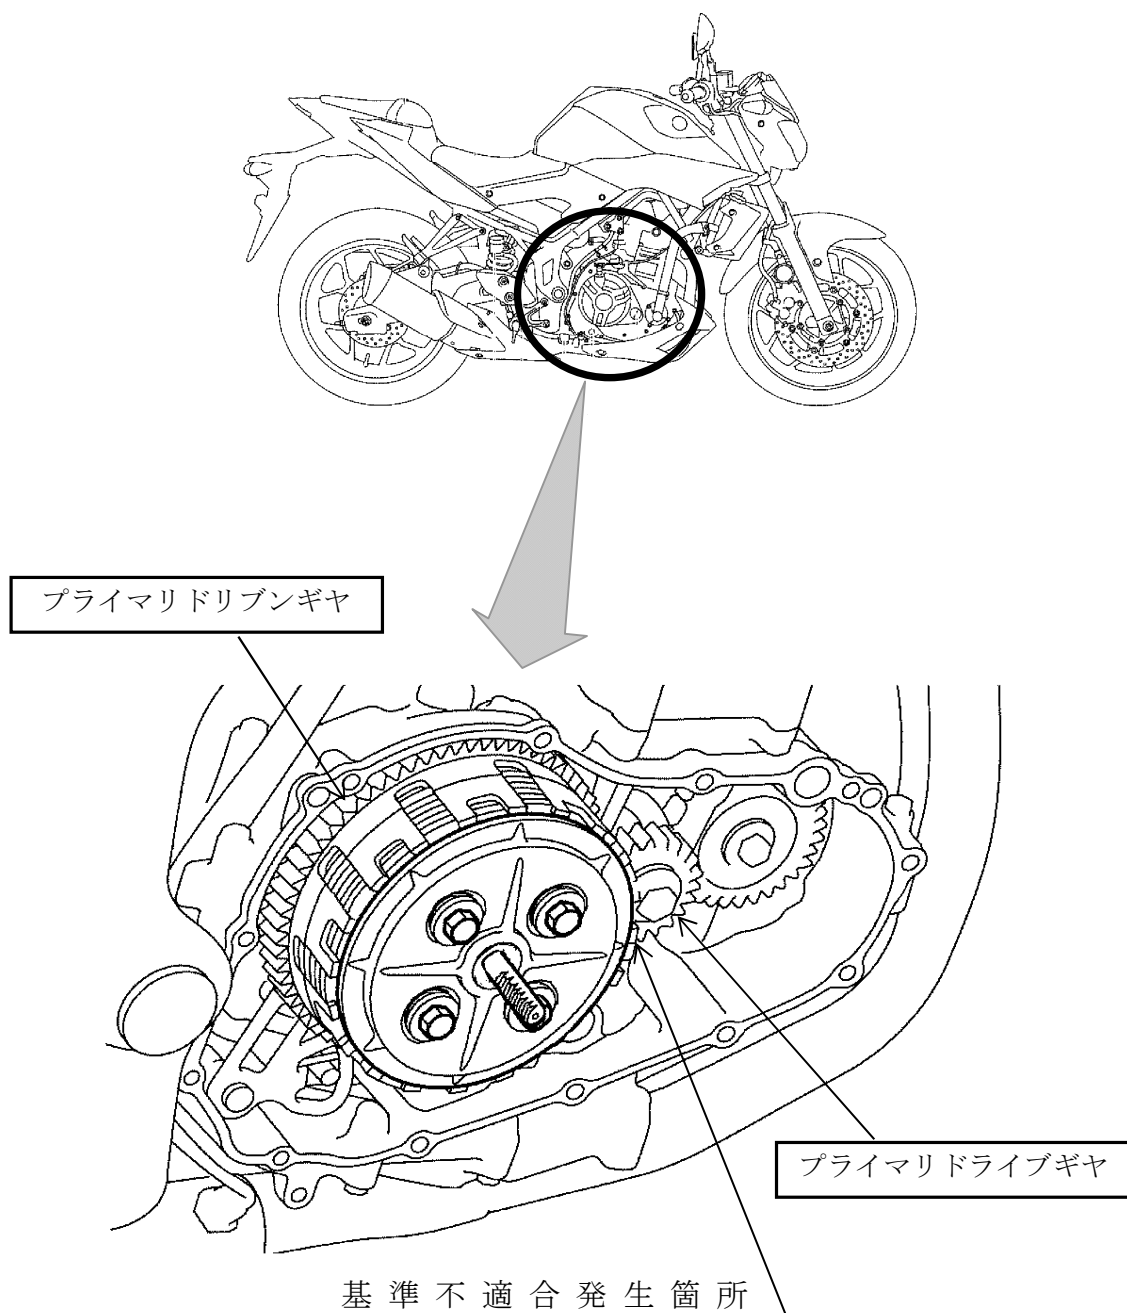
〔 原動機のプライマリドリブンギヤの製造が不適切なため、当該ギヤの歯面が滑らかに加工されていないものがある。そのため、加速時の騒音が、協定規則第41号の要件に適合しないおそれがある。 〕

改善の内容：全車両、プライマリドリブンギヤを良品と交換するとともに、プライマリドライブギヤを新品と交換する。

識別：サイドスタンドブラケットの取付ボルト下部付近に白ペイントを塗布する。
