## 改善箇所説明図

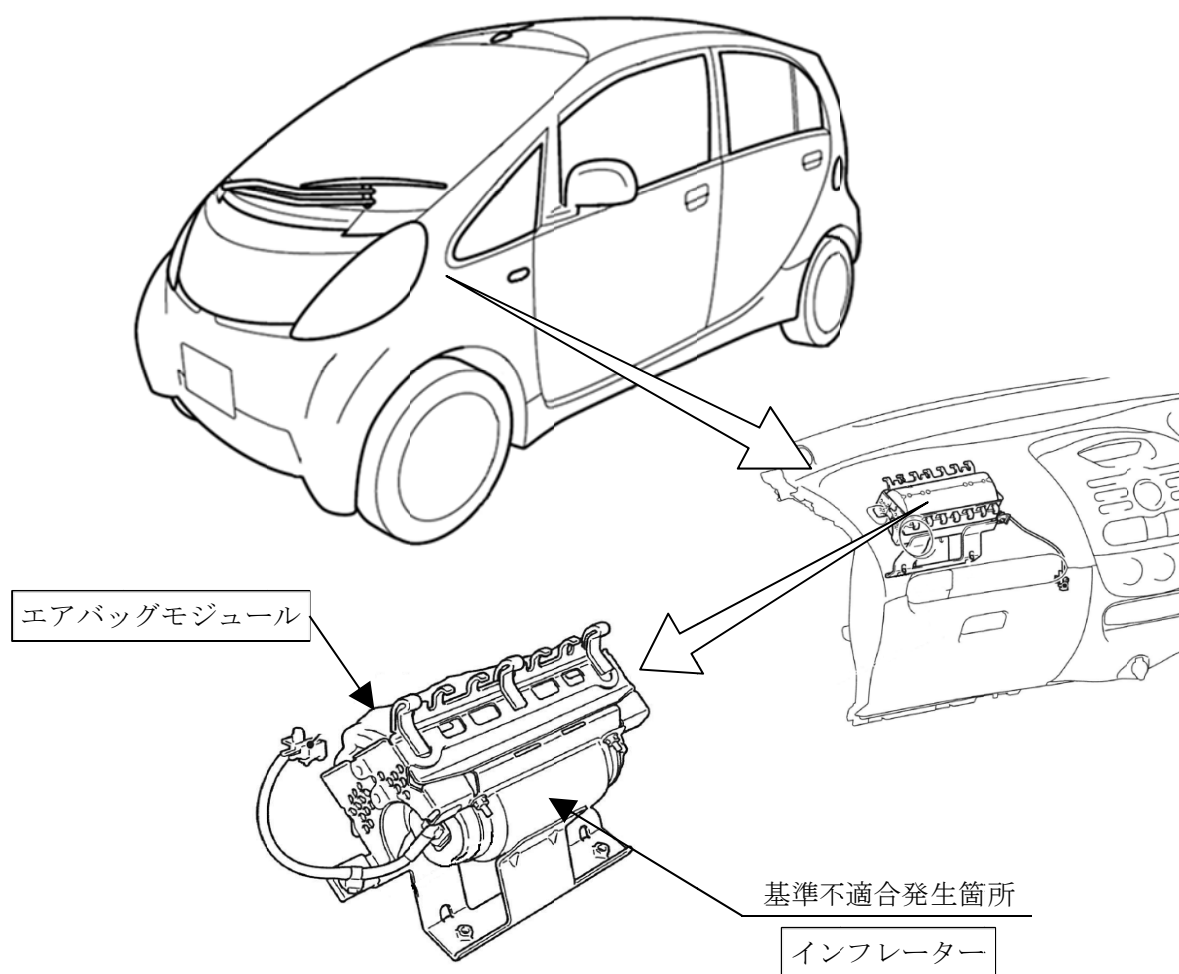
助手席用エアバッグのインフレーター(膨張装置)において、ガス発生剤の吸湿防止が不適切なため、温度および湿度変化の繰り返しによりガス発生剤が劣化することがある。このため、エアバッグ展開時にインフレーター容器が破損するおそれがある。

全車両、エアバッグインフレーターまたはエアバッグモジュールを対策品と交換する。

識別：フードヒンジ左側(助手席側)の下側ボルト部に、白または黄色ペイントを塗布する。
