## 改善箇所説明図

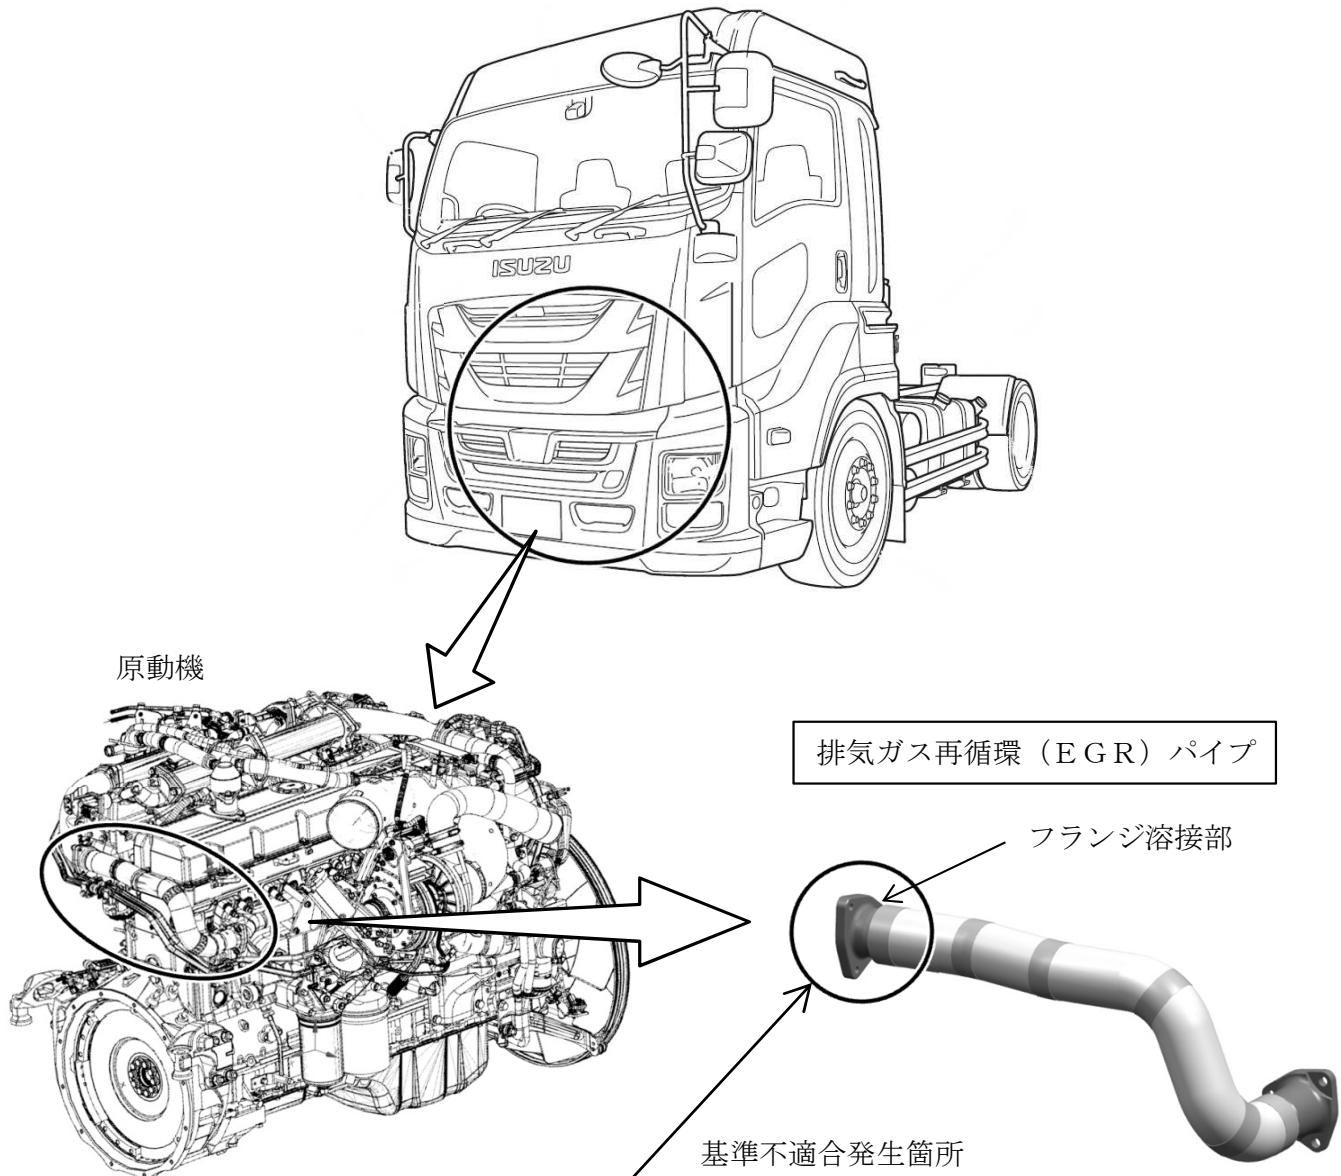
大型トラックの原動機において、排気ガス再循環（EGR）パイプの製造工程が不適切なため、当該パイプフランジの溶接部の強度が不足しているものがある。そのため、原動機の振動等により、当該パイプフランジの溶接部に亀裂が生じ、排気漏れが発生するおそれがある。

全車両、EGRパイプを良品に交換する。

識別： キャブリヤメンバに黄色ペイントを塗布する。
