## 改善箇所説明図

リヤコンビネーションランプ  
取付間違い

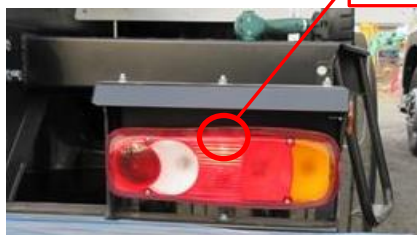
【不具合品】

水抜き位置

コンクリートミキサー車の灯火器において、リヤコンビネーションランプの取付指示が不適切なため、左右誤って取付けたものがある。そのため、水抜き穴の位置が上下逆となり水抜きが適切に行われず、ランプが不点灯となるおそれがある。また、尾灯の照明部が設計の状態と異なり、保安基準に適合しないおそれがある。

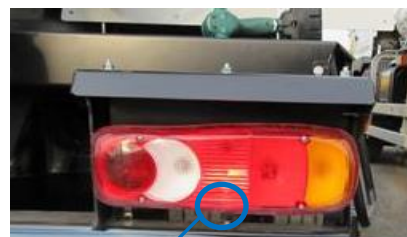
【改善品】

水抜き位置

全車両、リヤコンビネーションランプの取付け状態を確認し、誤って取付けられている場合は適切に取付ける。
