## 改善箇所説明図

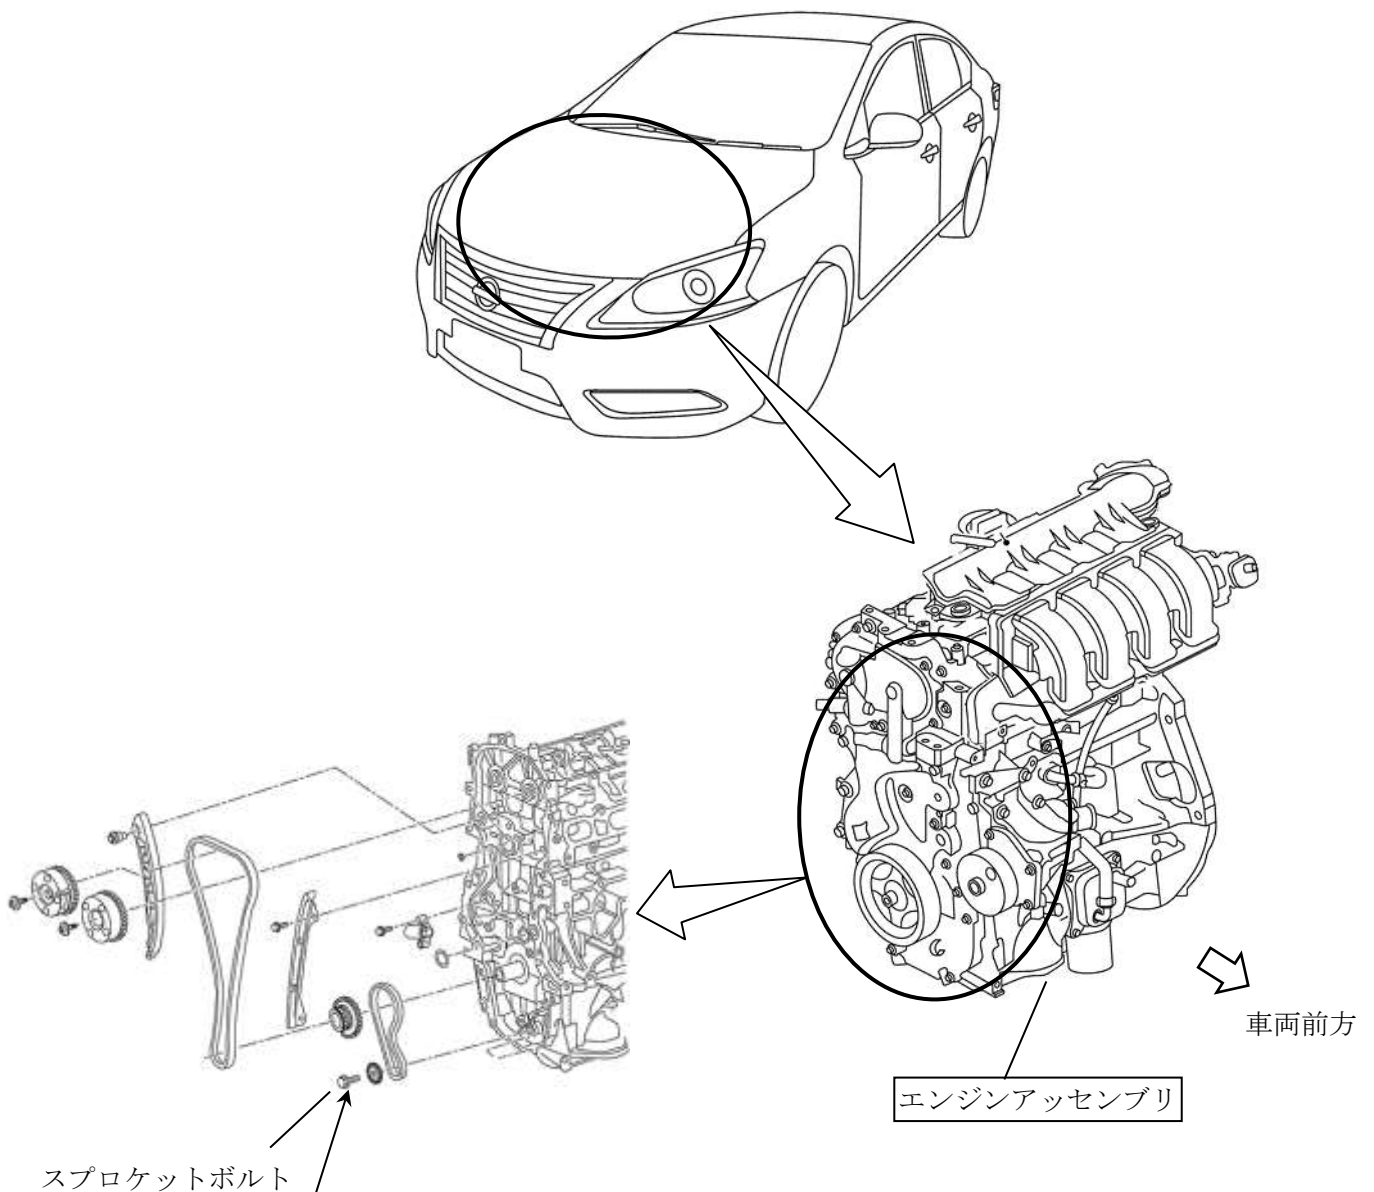
エンジンのバルンサー sprocket 組付け工程において、スプロケットボルトの締め付け作業が不適切なため、仮締め状態で組み付けられたものがあり、そのまま使用を続けると、走行中に当該ボルトが緩み、最悪の場合、エンジンが破損するおそれがある。

全車両、当該エンジンを良品と交換する。

識別：銀色のシールをモデルナンバープレートの右横に貼り付ける。
