## 改善箇所説明図

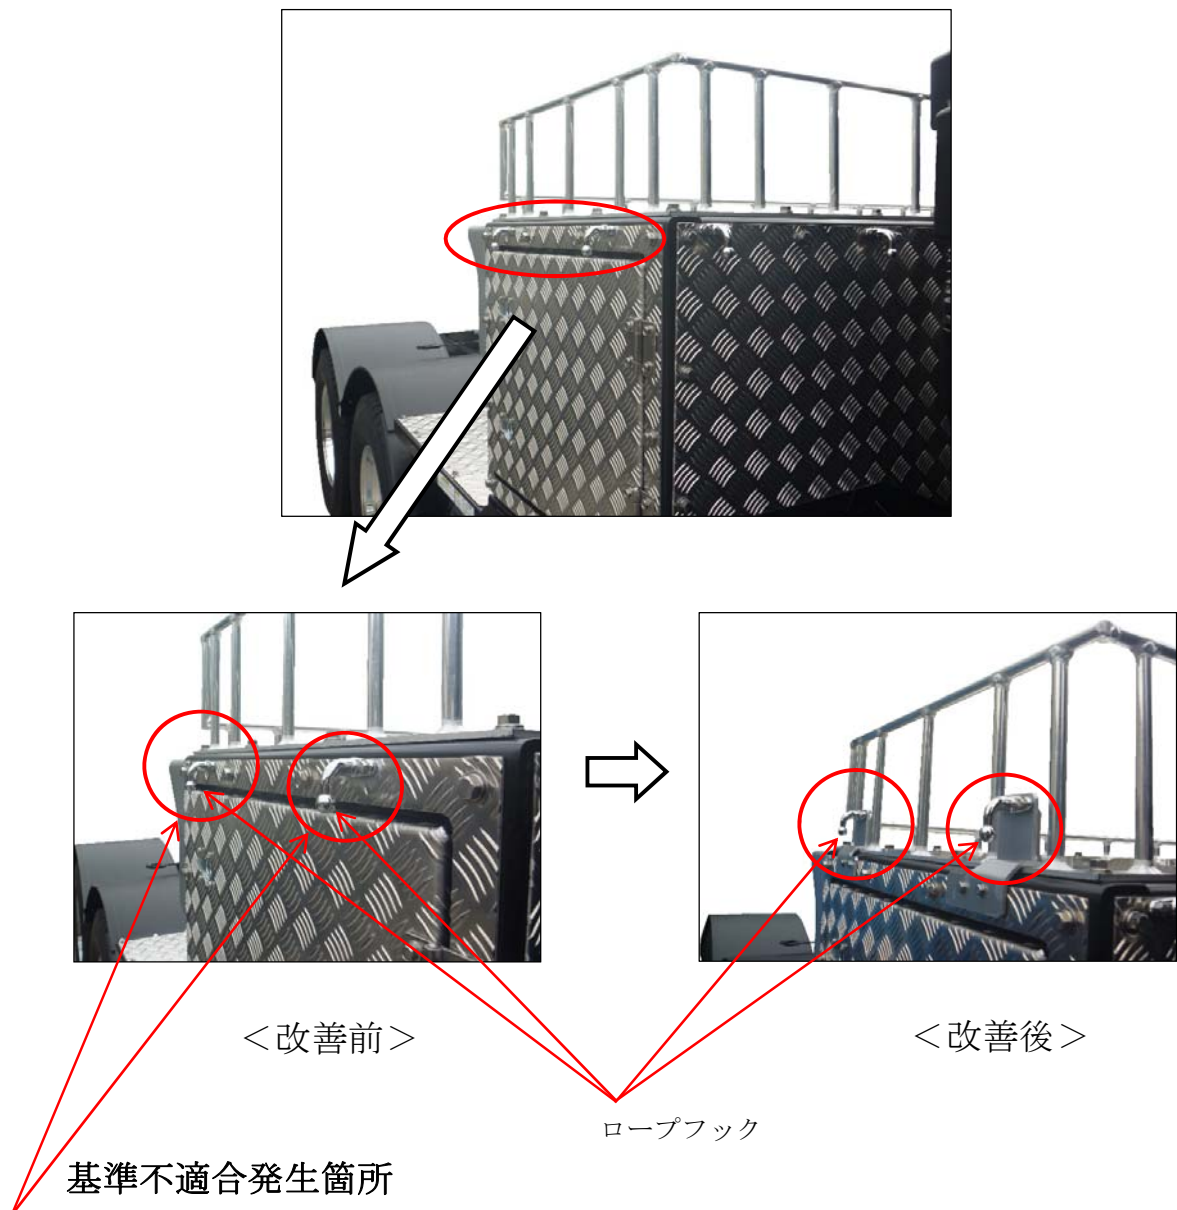
トラクタのプラットホーム上部に架装した大型棚右側面のロープフックにおいて、取付け指示が不適切なため、車両の全幅が道路運送車両の保安基準に適合しない。

全車両、ロープフックにブラケットを追加し、適切な位置に移設する。

識別：車両側面に装着のロープフックが、内側方向に移設されているため外観から容易に識別できる。
