## 改善箇所説明図

### 【不具合の内容】

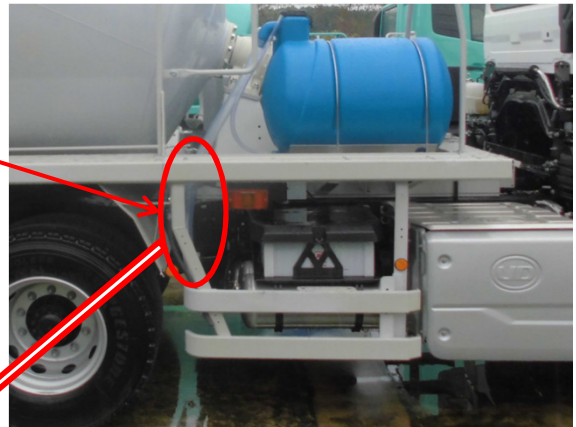
### 【不具合品部位】

シャシフレームとミキサーフレームを固定している部位  
付近の電気配線(コネクタ、コネクタ取付ブラケット)

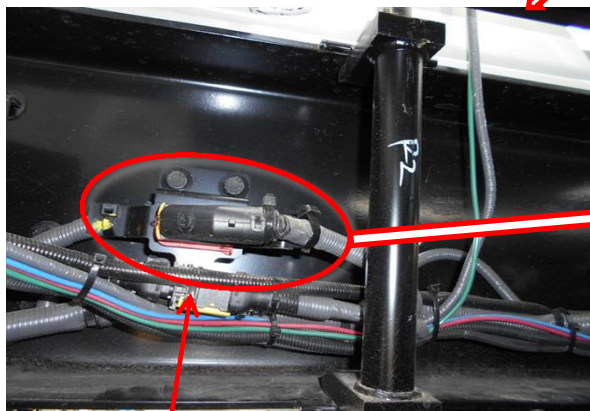
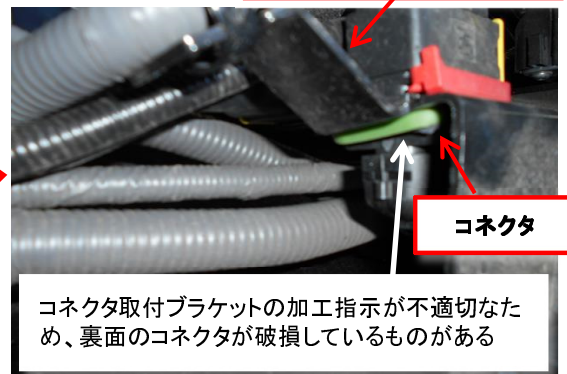
コネクタ取付ブラケット

コネクタ取付ブラケットの加工指示が不適切なため、裏面のコネクタが破損しているものがある

発電機等の配線において、コネクタ取付ブラケットの加工が不適切なため、コネクタが破損して防振性が低下しているものがある。そのため、そのままの状態を使用を続けると、走行振動等によりコネクタの端子部に接触不良が生じ、発電不良により警告灯が点灯し、最悪の場合、エンジンが停止して再始動できなくなるおそれがある。
