## 改善箇所説明図：尿素SCR支持ブラケット取付ボルト

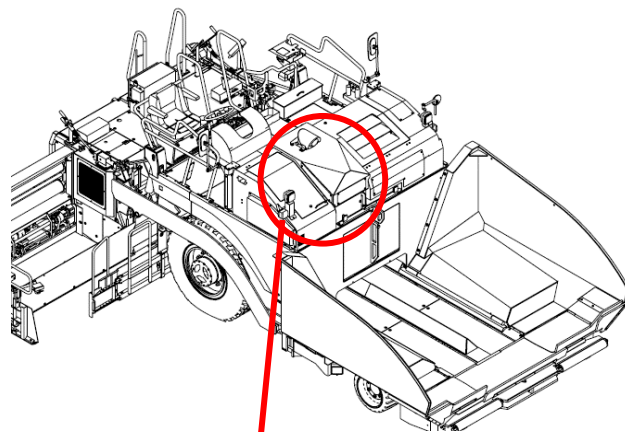
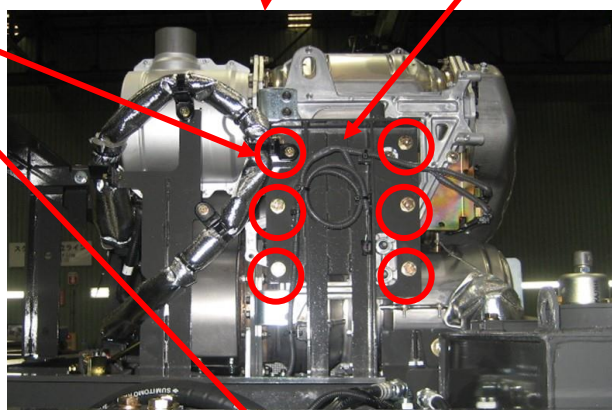
尿素SCR支持ブラケット

支持ブラケット 取付ボルト  
○印×6本

アスファルトフィニッシャにおいて、尿素SCR支持ブラケットの取付けボルトが不適切なため、そのままの状態で使用を続けると、尿素SCRが取付けフレームより脱落するおそれがある。

全車両、当該取付ボルトを点検し、不適切なボルトが使用されている場合は、正規品ボルトに交換する。
