## 改善箇所説明図

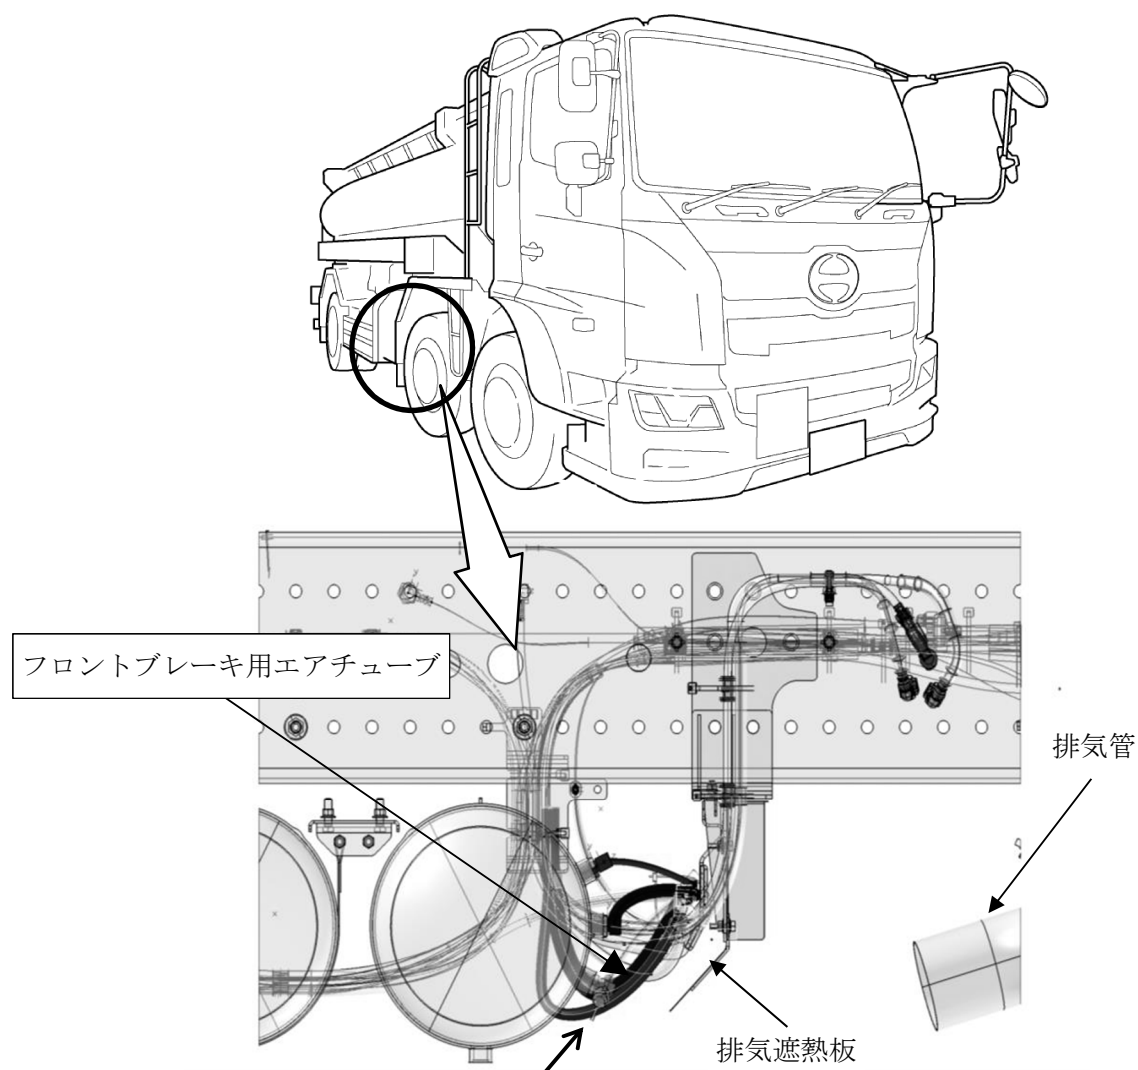
注：  は点検、交換する部品を示す。

大型トラックにおいて、フロントブレーキ用エアチューブの組付けが不適切なため、排気遮熱板との位置がずれており、排気熱を直接受ける状態となっているものがある。そのため、当該チューブが排気熱により溶損してエアが漏れ、制動力が低下するおそれがある。

全車両、エアチューブの組付け位置を点検し、位置ずれが認められた場合は正しい位置に組み付けるとともにエアチューブを新品に交換する。なお、部品準備に時間を要するため、準備ができ次第、交換する。
