## 改善箇所説明図

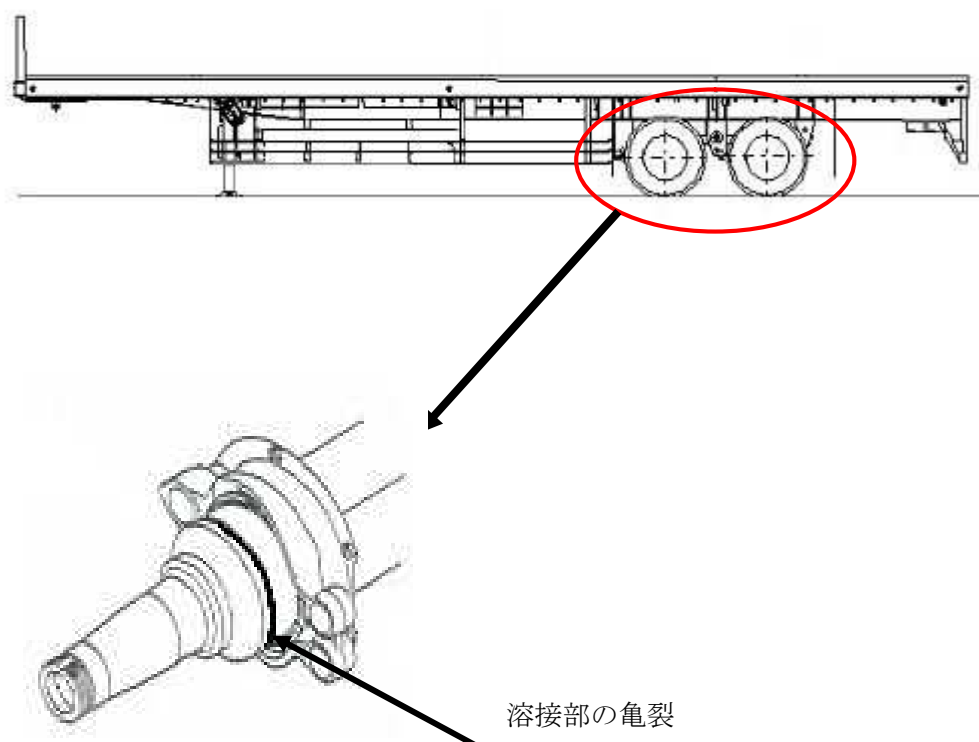
基準不適合発生箇所

トレーラの車軸において、車軸を製作する自動溶接機の施工管理が不十分なため、一部の車両で溶接の溶け込み不足がある。

そのため、当該車軸に亀裂が発生する場合があります、そのままの状態で行くと、亀裂が進行し、最悪の場合、車軸が折損するおそれがある。

全車両、当該車軸の溶接溶け込み状態を点検する。

点検により溶接の溶け込みが不十分なものは、新品と交換する。
