## 改善箇所説明図

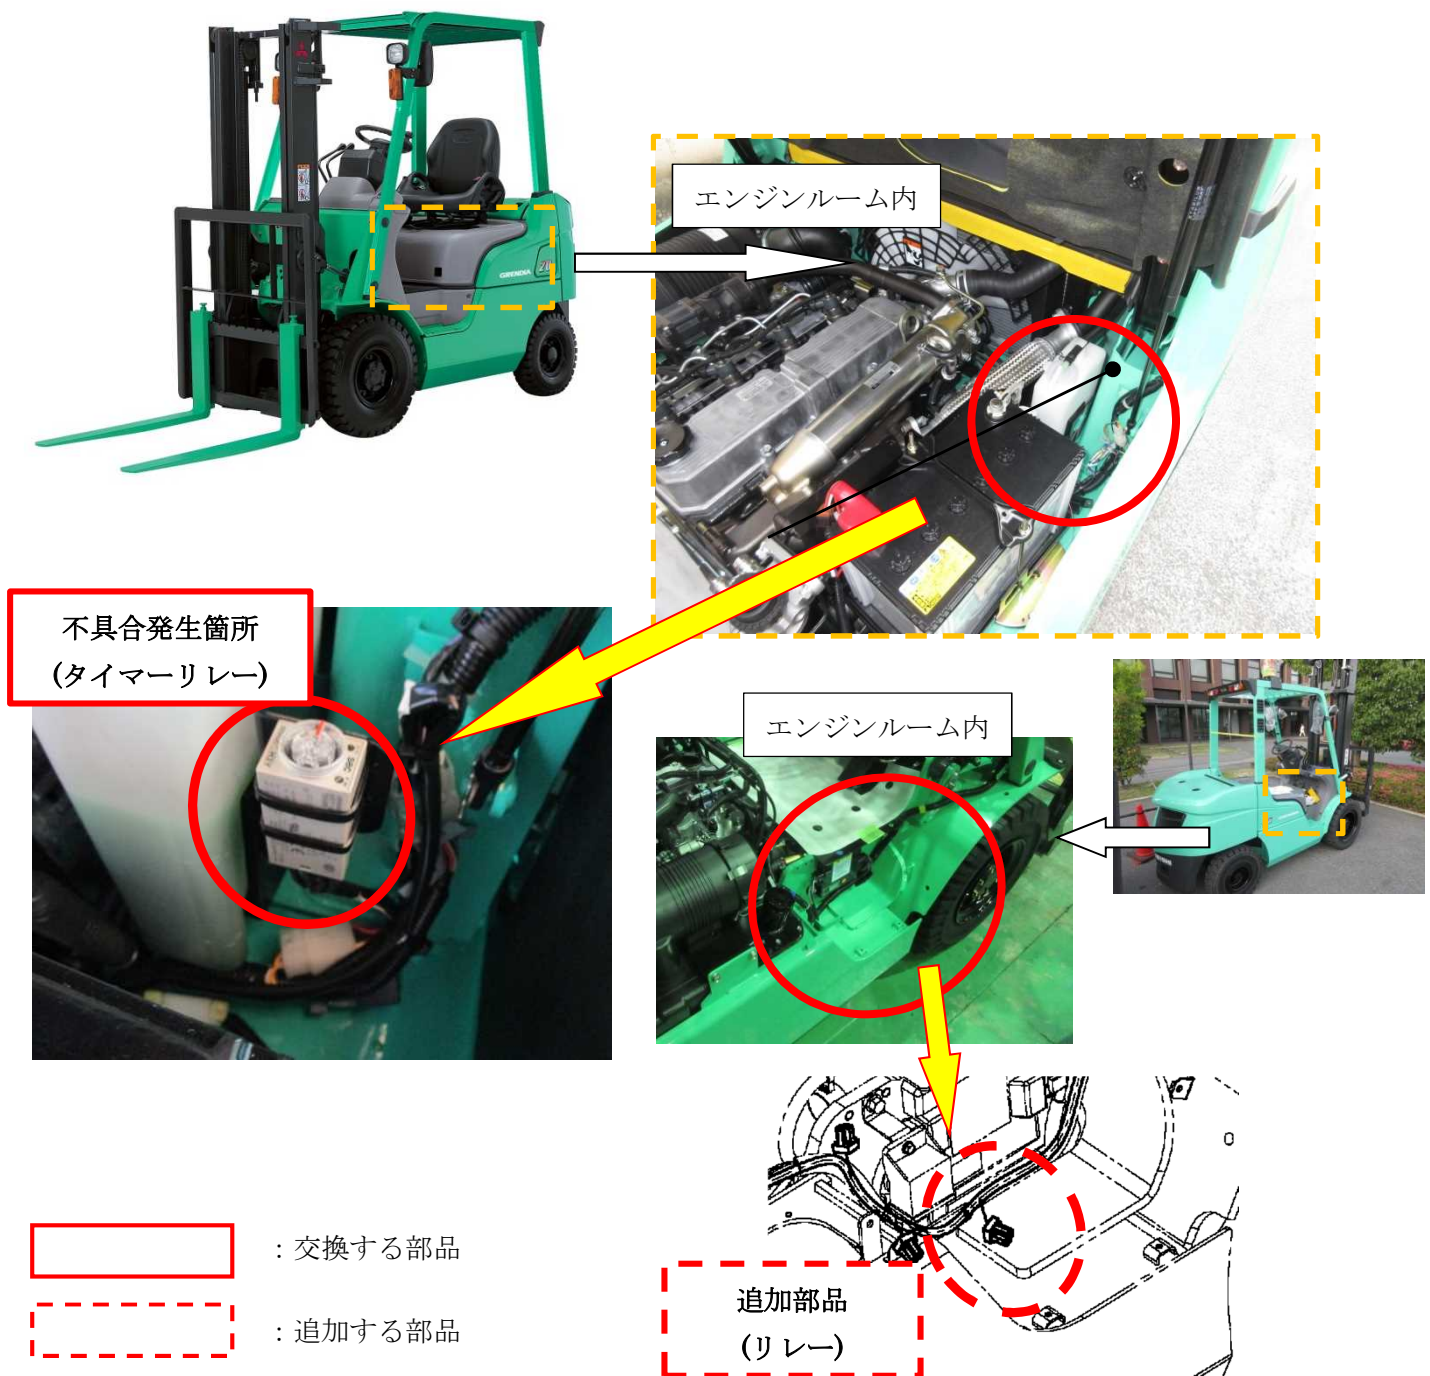
フォークリフトの電気装置において、運転手が離席した一定時間後にエンジン等を停止するタイマーリレーの防塵性が不適切なため、タイマーリレーの内部に塵が侵入することがある。そのため、侵入した塵が電源回路を遮断し、エンジン停止後に始動不能となるおそれがある。

全車両、タイマーリレーを新品に交換し、防塵処理を行う。加えて、リレーを追加する。

識別：改善実施済車には、タイマーリレー側面に黒色のペイントを塗布する。
