## 改善箇所説明図

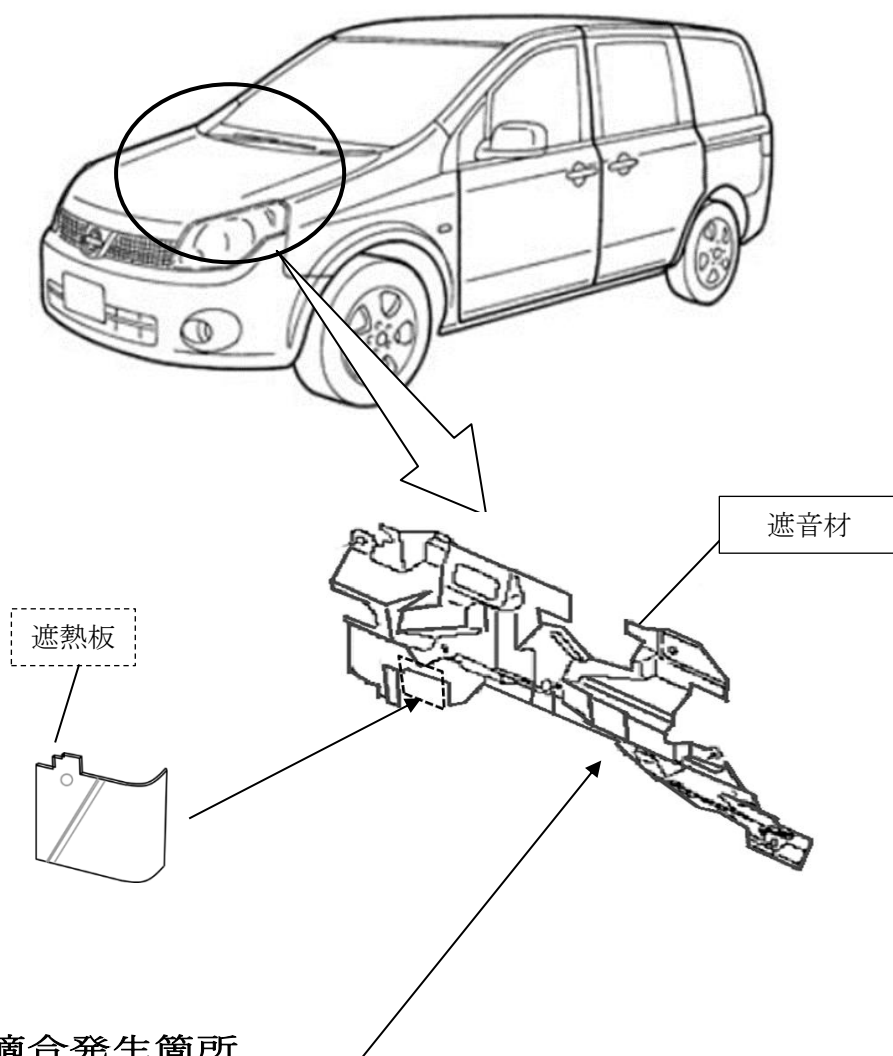
エンジンルーム内の遮音材において、エキゾーストマニホールドとの隙間が少なく、かつ、遮音材に固定点のない部分があるため、当該遮音材の一部が熱の影響により変形してエキゾーストマニホールドと接近することがある。そのため、そのまま使用を続けると、エキゾーストマニホールドの熱により焼損し、最悪の場合、火災に至るおそれがある。

全車両、遮音材を対策品に交換するとともに、遮熱板を新規に取り付ける。

識別：銀色のシールをモデルナンバープレートに貼り付ける。
