# 改善箇所説明図

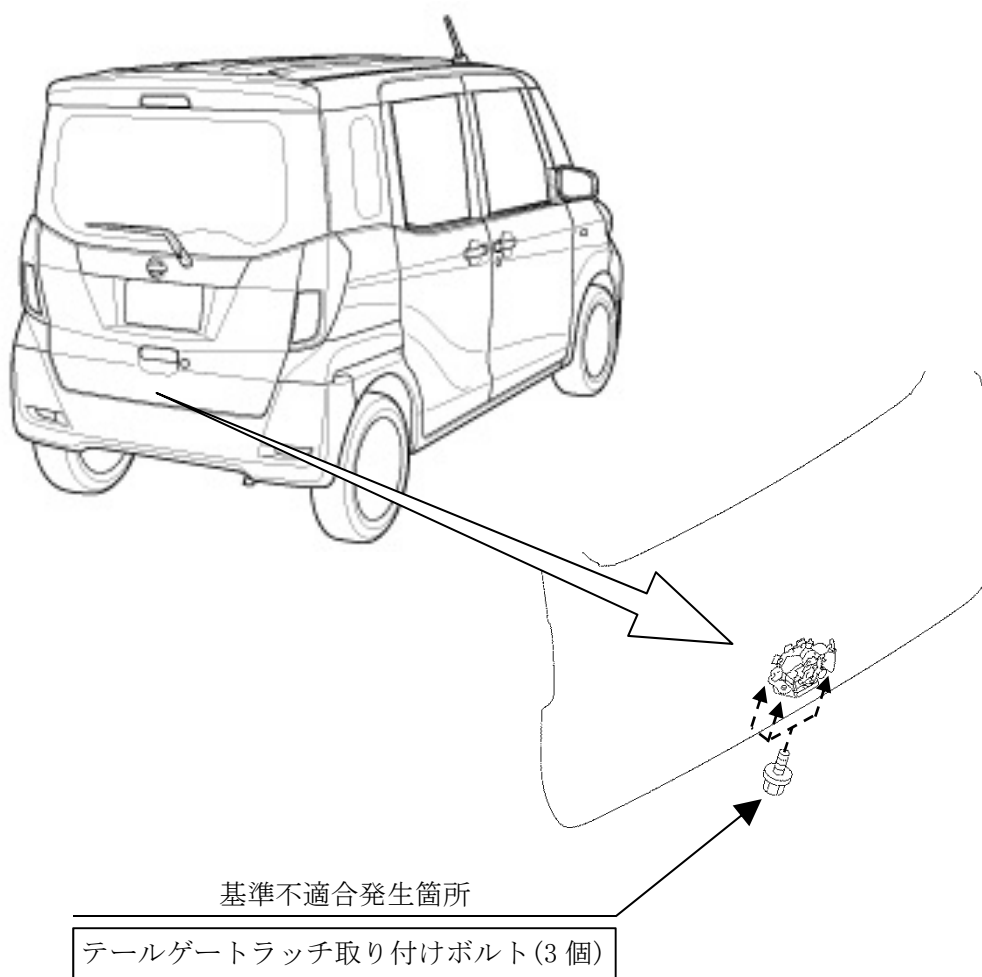
テールゲートラッチにおいて、取り付けボルトを車両生産工程へ供給する際の部品番号確認が不十分であったため、正規品とは異なる強度の弱いボルトでラッチが取り付けられている。そのため、そのまま使用を続けるとボルトが破断し、保安基準を満足しなくなるおそれがある。

注：図中の  内は、交換する部品を示す。

テールゲートラッチの取り付けボルトを正規品と交換する。

識別：ネームプレートの右上に、赤色のステッカーを貼付する。
