## 改善箇所説明図

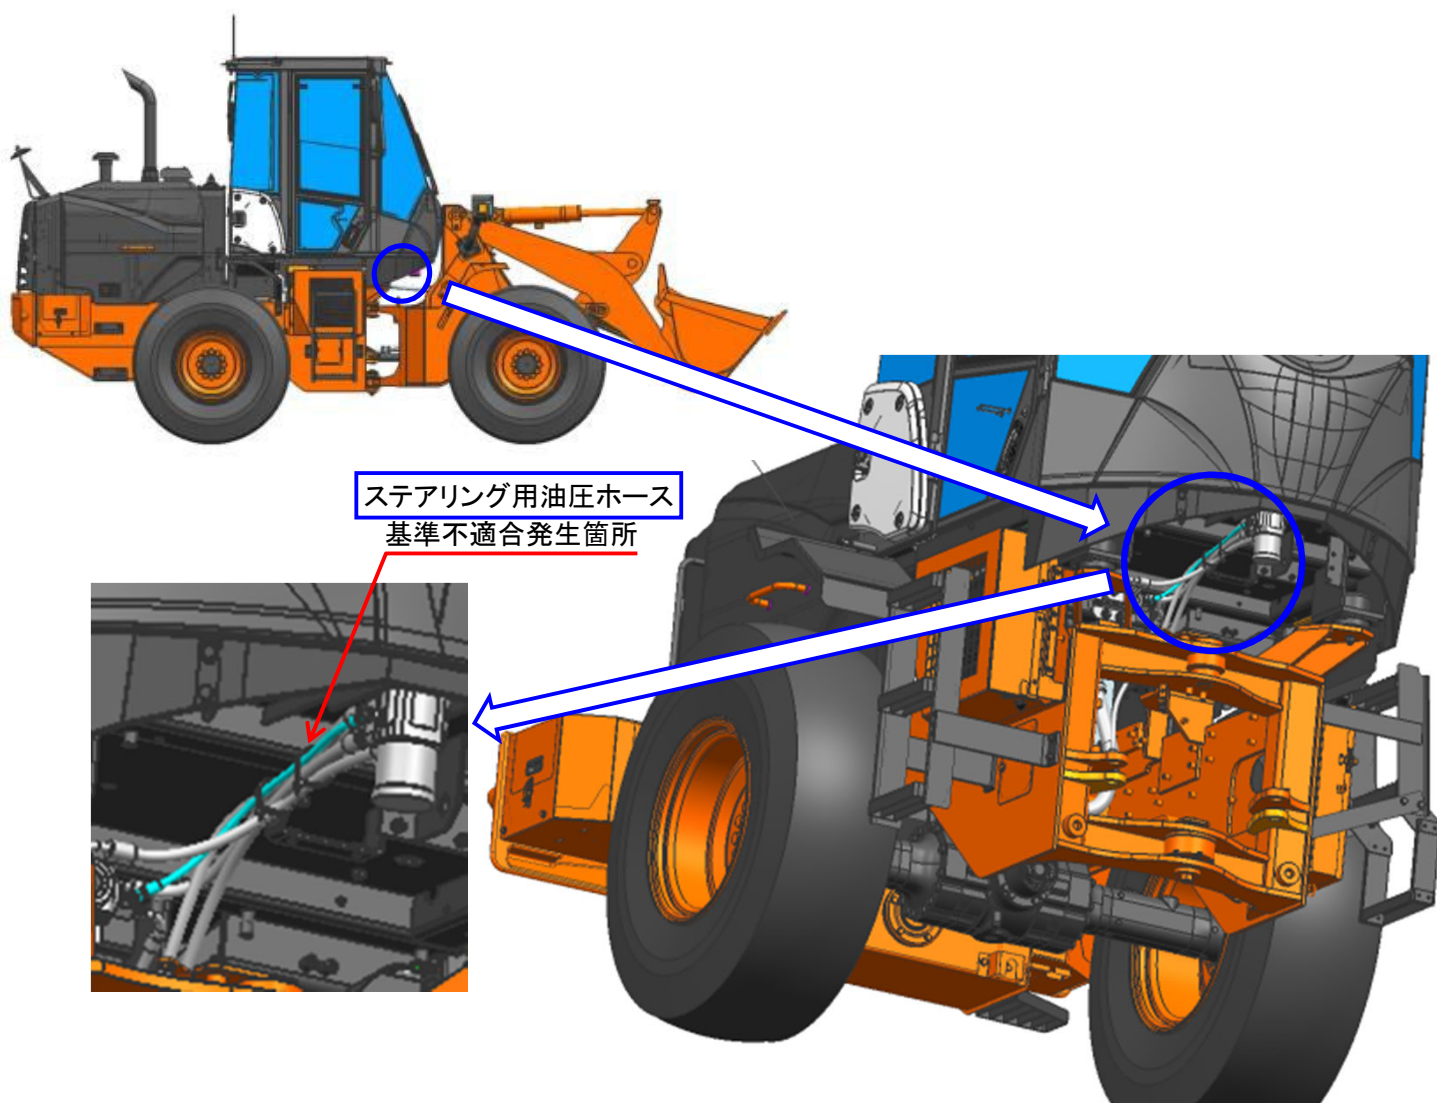
注:   は交換部品を示す。

ショベルローダのかじ取り装置において、ステアリング用油圧ホースの強度が不足しているため、操舵時に当該ホースに油圧がかかった場合に、当該ホースが抜けて作動油が漏れ、操舵力が増大するおそれがある。

改善措置の内容： 全車両、ステアリング用油圧ホースを対策品に交換する。
