## 改善箇所説明図

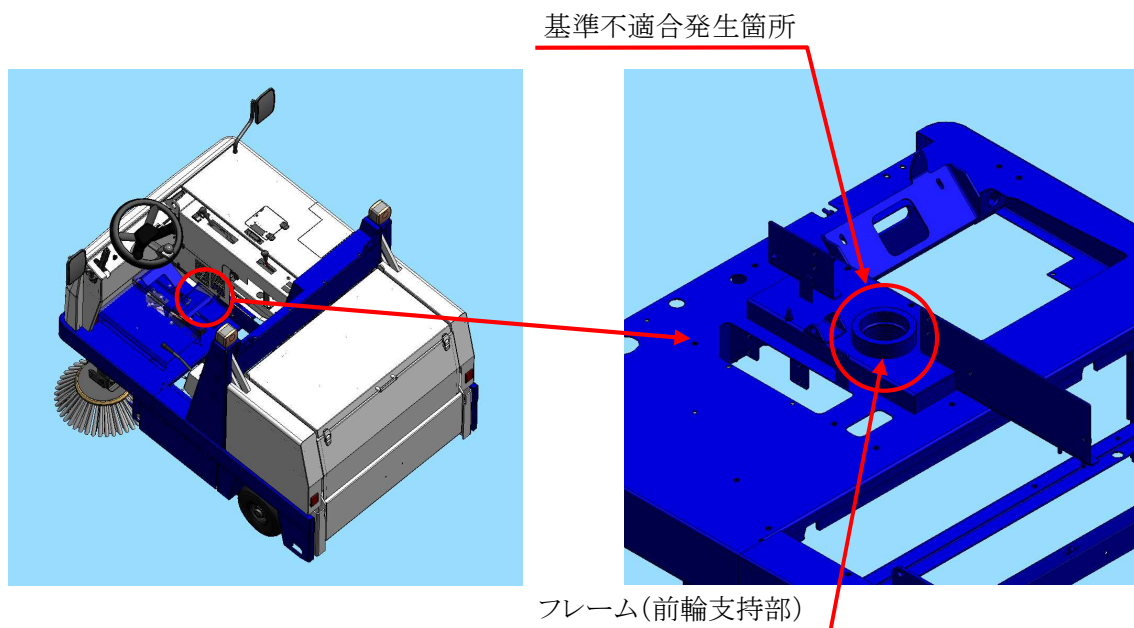
モータ・スイーパーにおいて、前輪支持部の形状が不適切なため、強度が不足している。そのため、走行時の振動等により亀裂が生じ、そのままの状態で使用を続けると、最悪の場合、当該部位が破損し、走行及び操舵が出来なくなるおそれがある。

全車両、フレーム前輪支持部に補強プレートを溶接する。

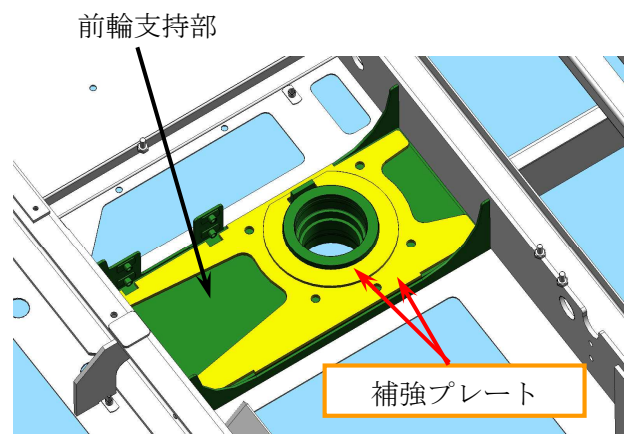
### 改善後

は追加部品を示す。
