## 改善箇所説明図①

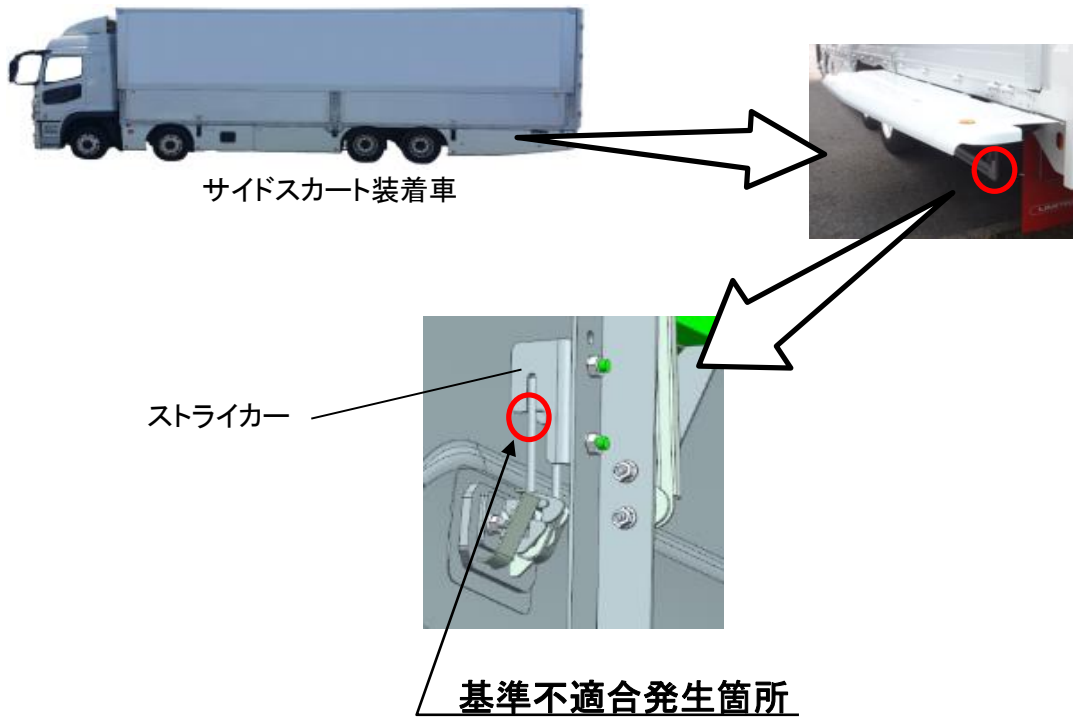
大型ウイング車のサイドスカート装着車において、リヤオーバーハング部のサイドスカートを固定するストライカーの強度が不足しているため、走行振動等により亀裂が発生するものがある。そのため、そのままの状態で使用を続けると亀裂が進行しストライカーが破損して、最悪の場合、走行中にサイドスカートが車幅から突出するおそれがある。

全車両、ストライカーを対策品に交換する。

注：□は、交換部品を示す
