## 改善箇所説明図 ②

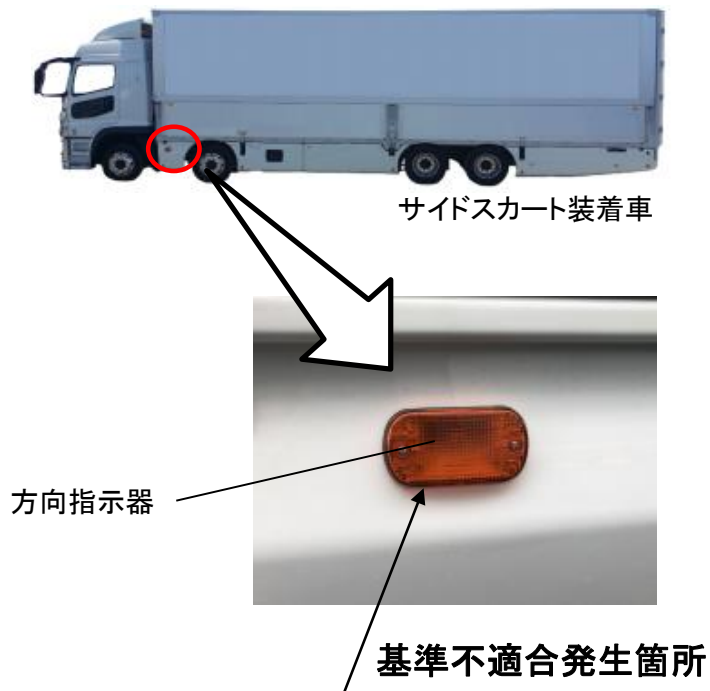
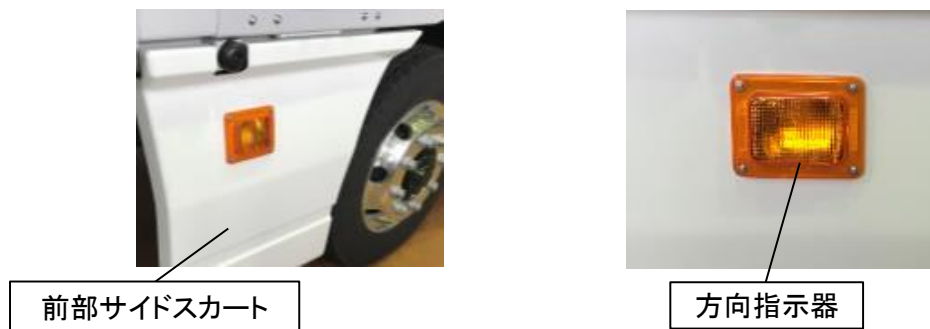
大型ウイング車のサイドスカート装着車において、前部サイドスカートに備えられた方向指示器の光源、投影面積及び光度が不適切なため、保安基準第41条(方向指示器の基準)を満たさない。

全車両、方向指示器が備えられた前部サイドスカート一式を対策品に交換する。

注：   は、交換部品を示す
