## 改善箇所説明図

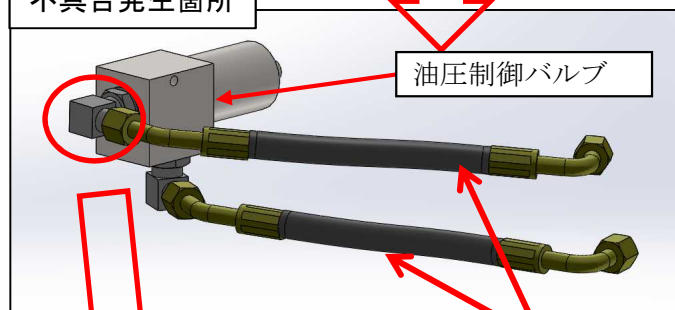
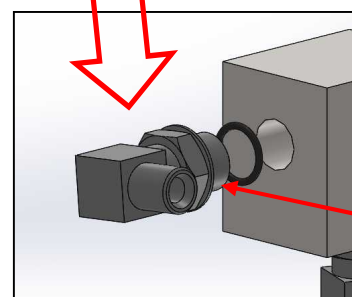
不具合発生箇所

基準不適合箇所

農業用薬剤散布車の静油圧変速機の油圧制御バルブにおいて、当該バルブと油圧ホース取付金具の組み合わせが不適切なため、油圧ホース取付部より作動油が漏れることがある。そのため、そのままの状態で使用を続けると、最悪の場合、作動油の不足によりトランスミッションが作動不良となり、走行不能になるおそれがある。

全車両、静油圧変速機と油圧制御バルブを結ぶ油圧配管一式を対策品に交換する。
