## 改善箇所説明図

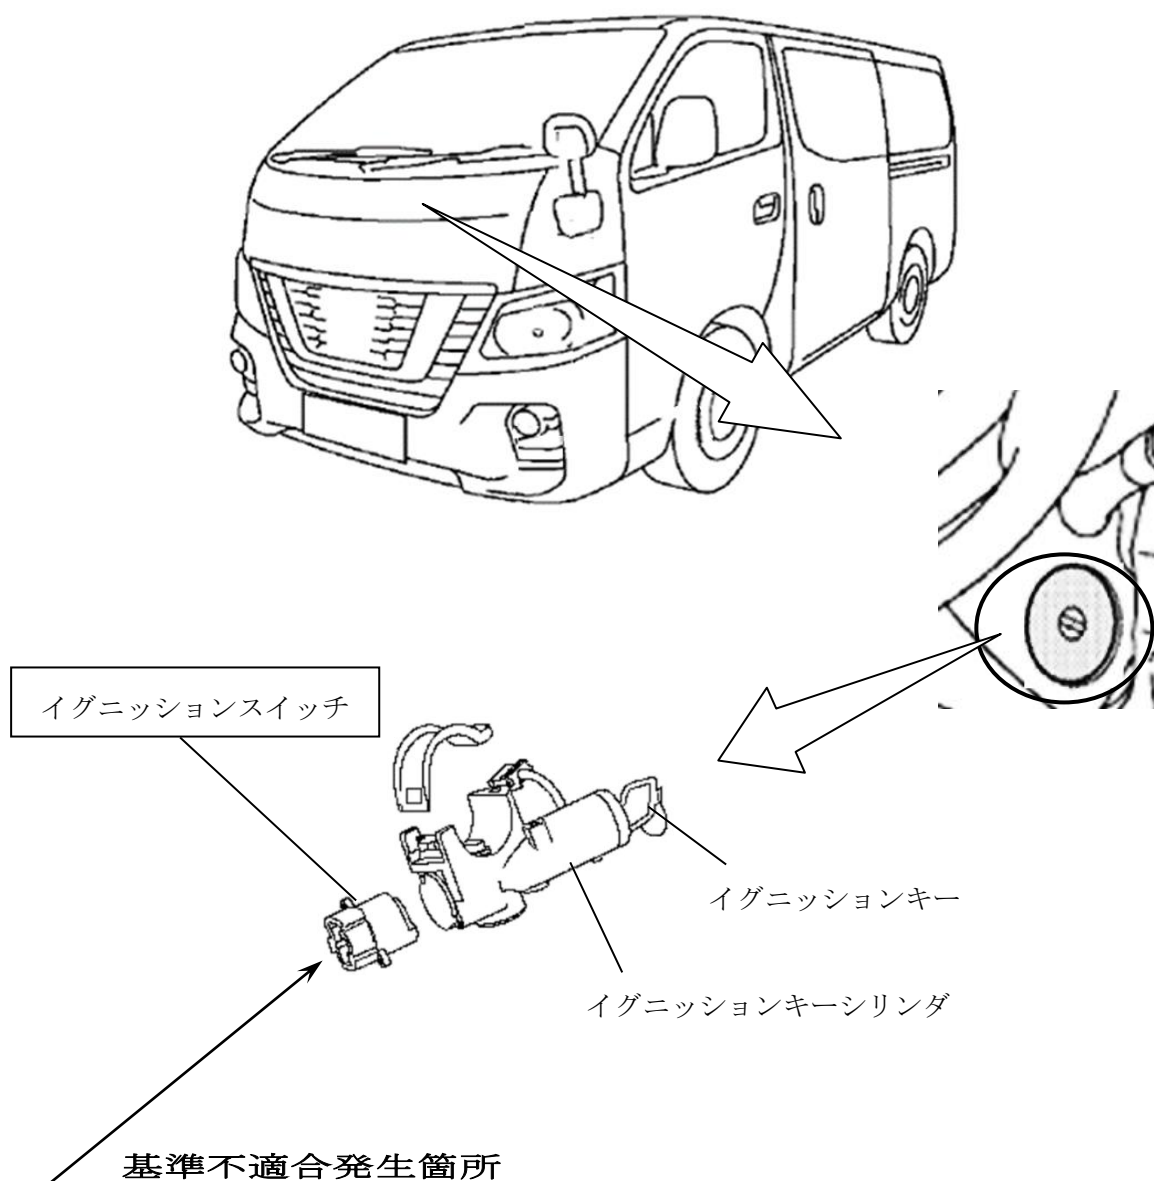
イグニッションスイッチのポジション保持用スプリングにおいて、成形設備のメンテナンスが不適切なため、成形時に傷がついたものがある。そのため、イグニッションキー操作の繰り返しによって当該スプリングが破損し、イグニッションキーに多数のキーホルダー等の重量物を装着していると、走行中の振動等によりイグニッションキーがON位置以外に回転し、車両電源が断たれてエンジンが停止するおそれがある。なお、この状態で事故を起こした場合、エアバッグが展開しない。

全車両、イグニッションスイッチを良品と交換する。

識別：銀色のシールをモデルナンバープレートの右横に貼り付ける。
