## 改善箇所説明図

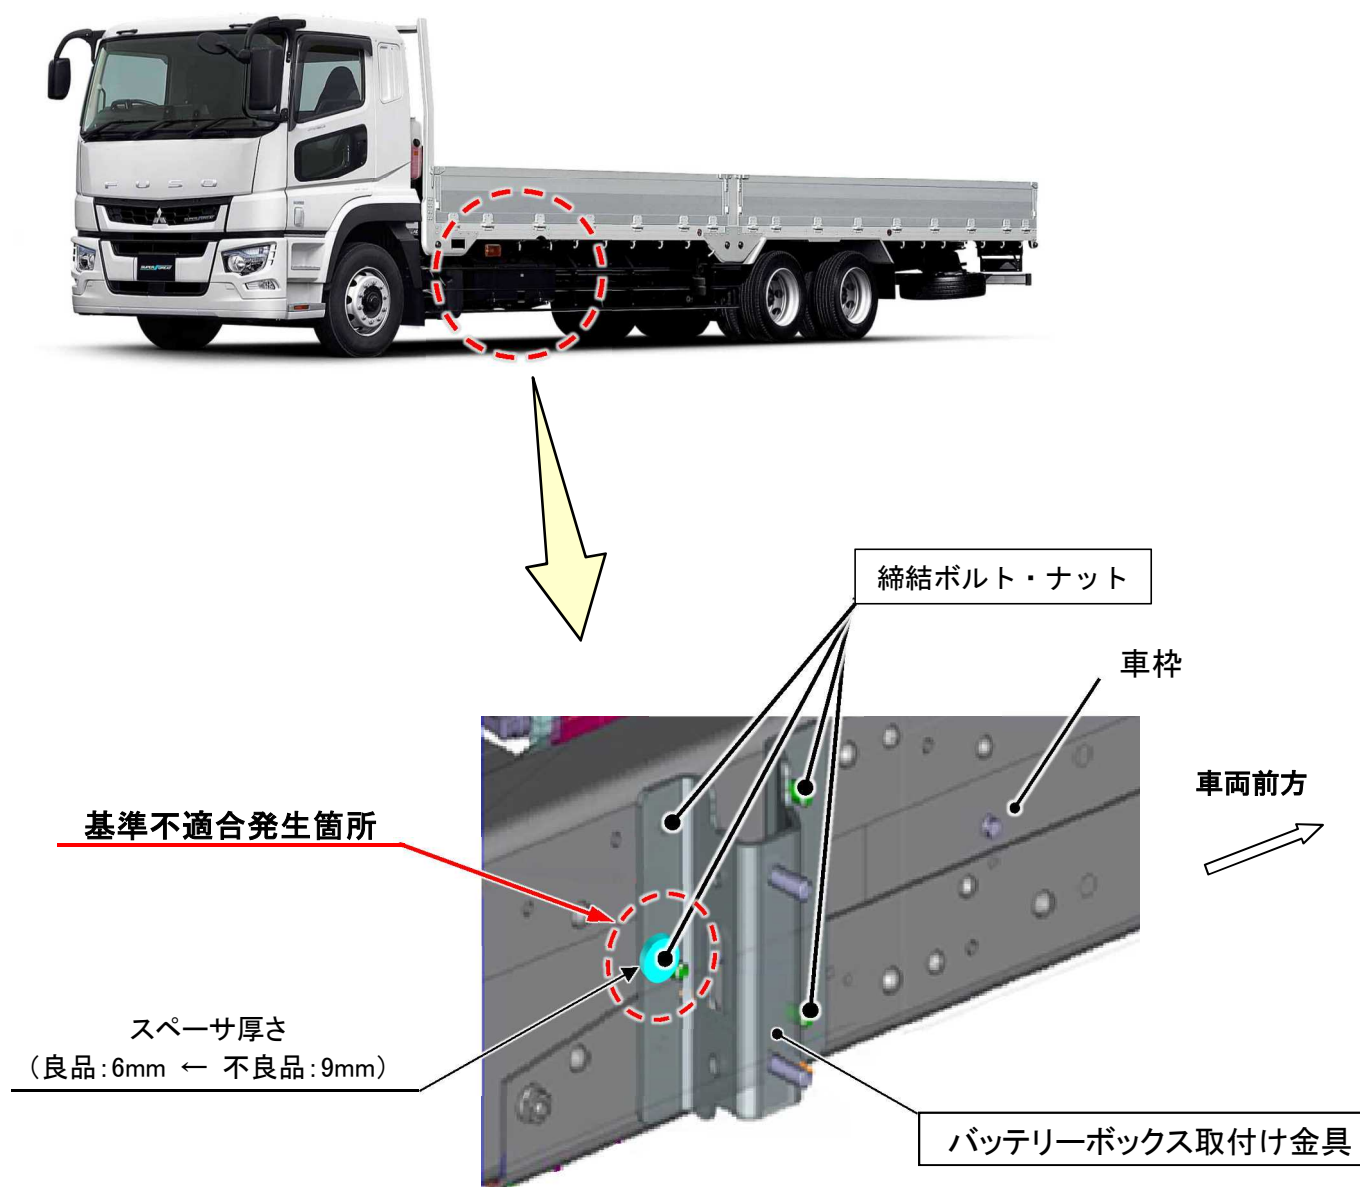
大型トラックにおいて、バッテリーボックス取付け金具の製造過程で当該金具の寸法管理が不適切なため、締結ボルトが適正に締められていない。そのため、そのままの状態で使用を続けると、当該金具の締結ボルトが緩み、最悪の場合、バッテリーボックスが脱落するおそれがある。

良品のバッテリーボックス取付け金具に交換する。

また、当該金具を車枠に締結しているボルト・ナットを全て新品に交換する。

注：   は良品および新品に交換する部品を示す。
