## 改善箇所説明図

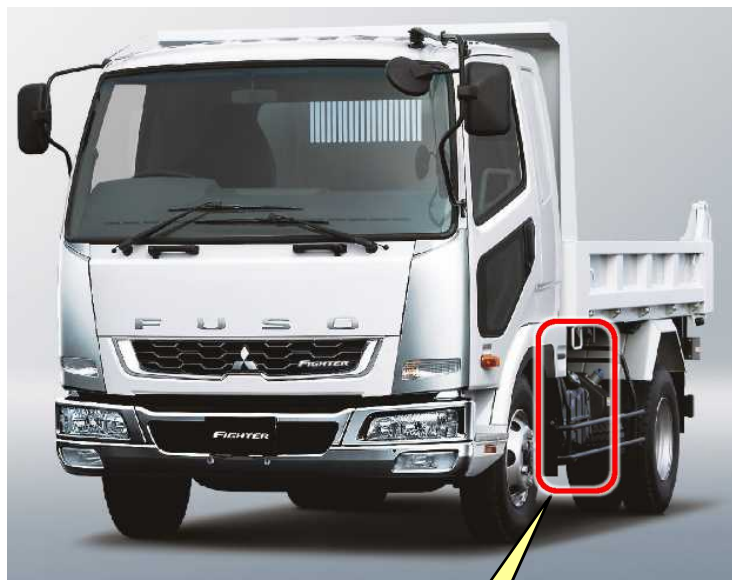
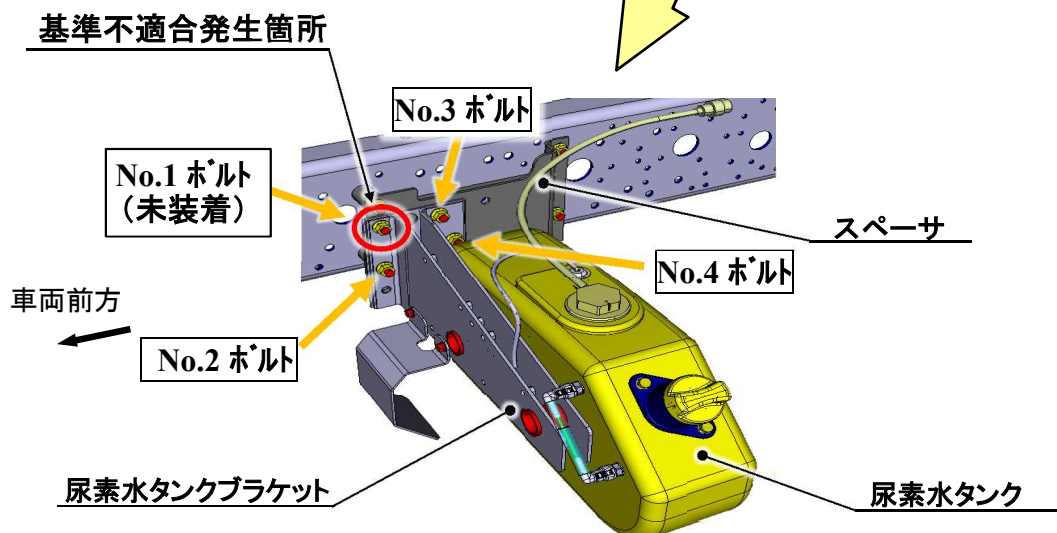
中型トラックの尿素水タンク取付け金具において、取付け作業の指示が不適切なため、4本の締結ボルトのうち1本が装着されていない。そのため、そのままの状態で使用を続けると、当該金具の締結ボルトが緩み、最悪の場合、尿素水タンクが脱落するおそれがある。

全車両、尿素水タンク取付け金具の締結ボルト 1 本を追加締め付けするとともに、他の当該取付け金具の締結ボルト・ナットを新品に交換する。
