## 改善箇所説明図

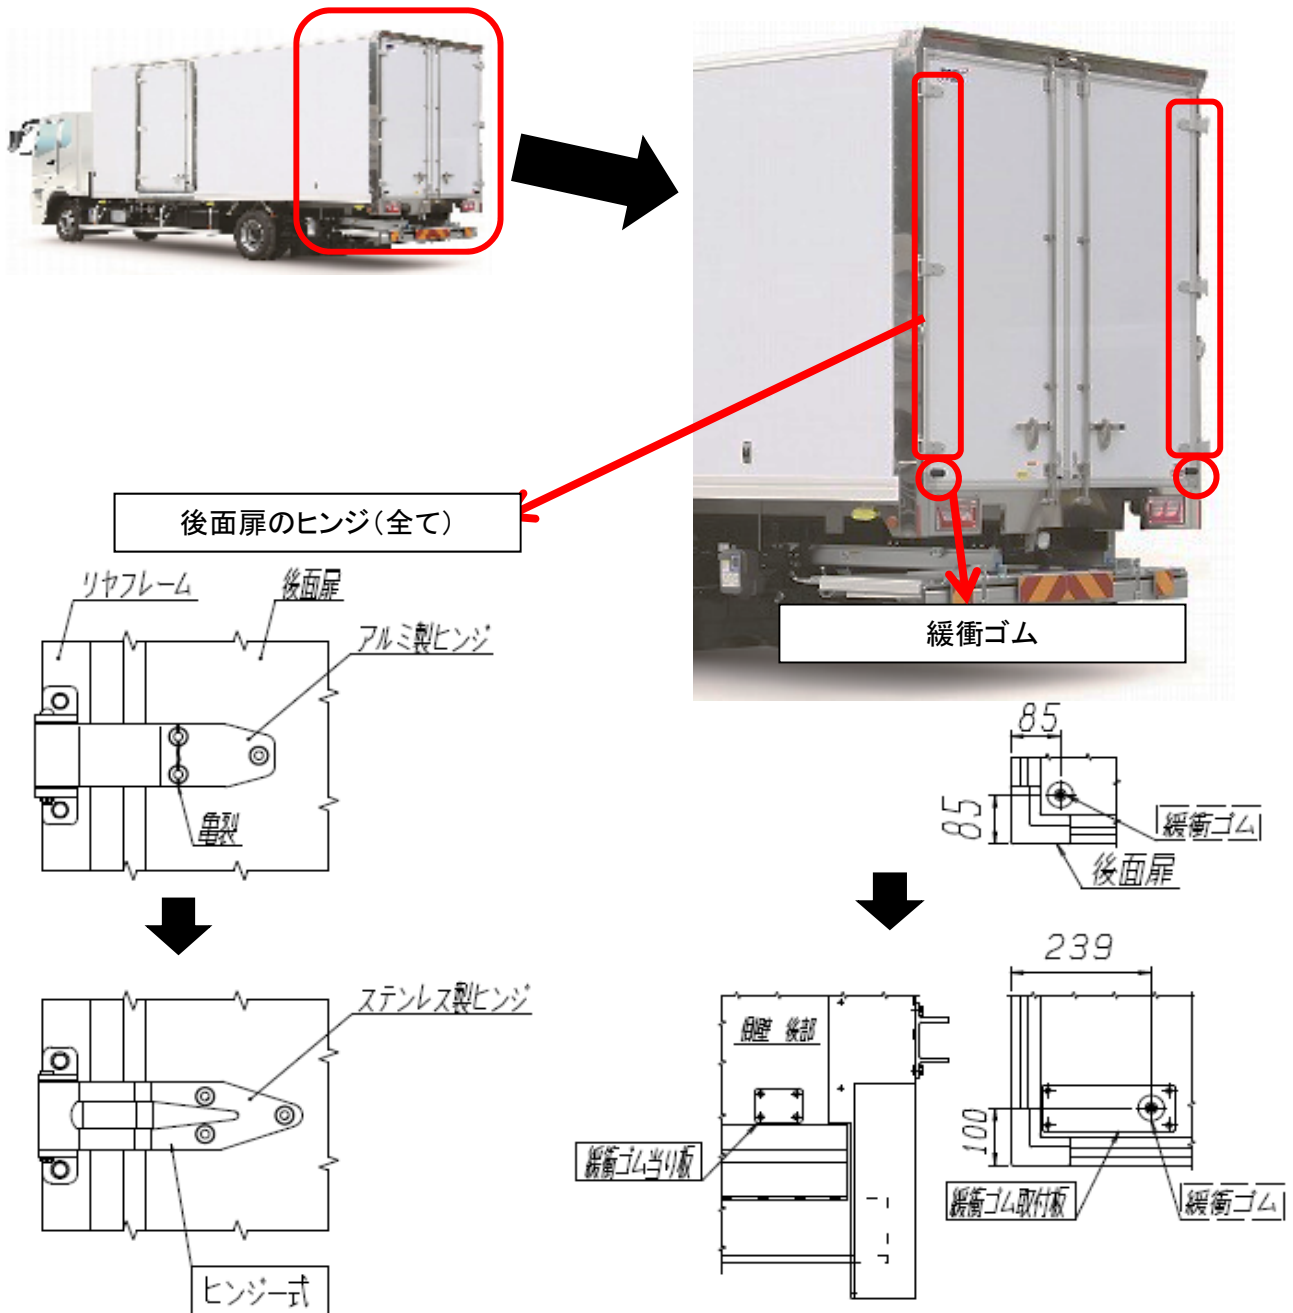
荷箱後面扉のアルミ製ヒンジの強度が不足しているため、後面扉の開放保持を繰り返し行くと、当該ヒンジに亀裂が生じることがある。そのため、最悪の場合、当該ヒンジが破断して、扉開放時に荷箱から後面扉が外れるおそれがある。

全車両、荷箱後面扉のヒンジ式を対策品に交換する。また、緩衝ゴム取付板及び当り板を追加し、緩衝ゴムの取付位置を変更する。
