## 改善箇所説明図

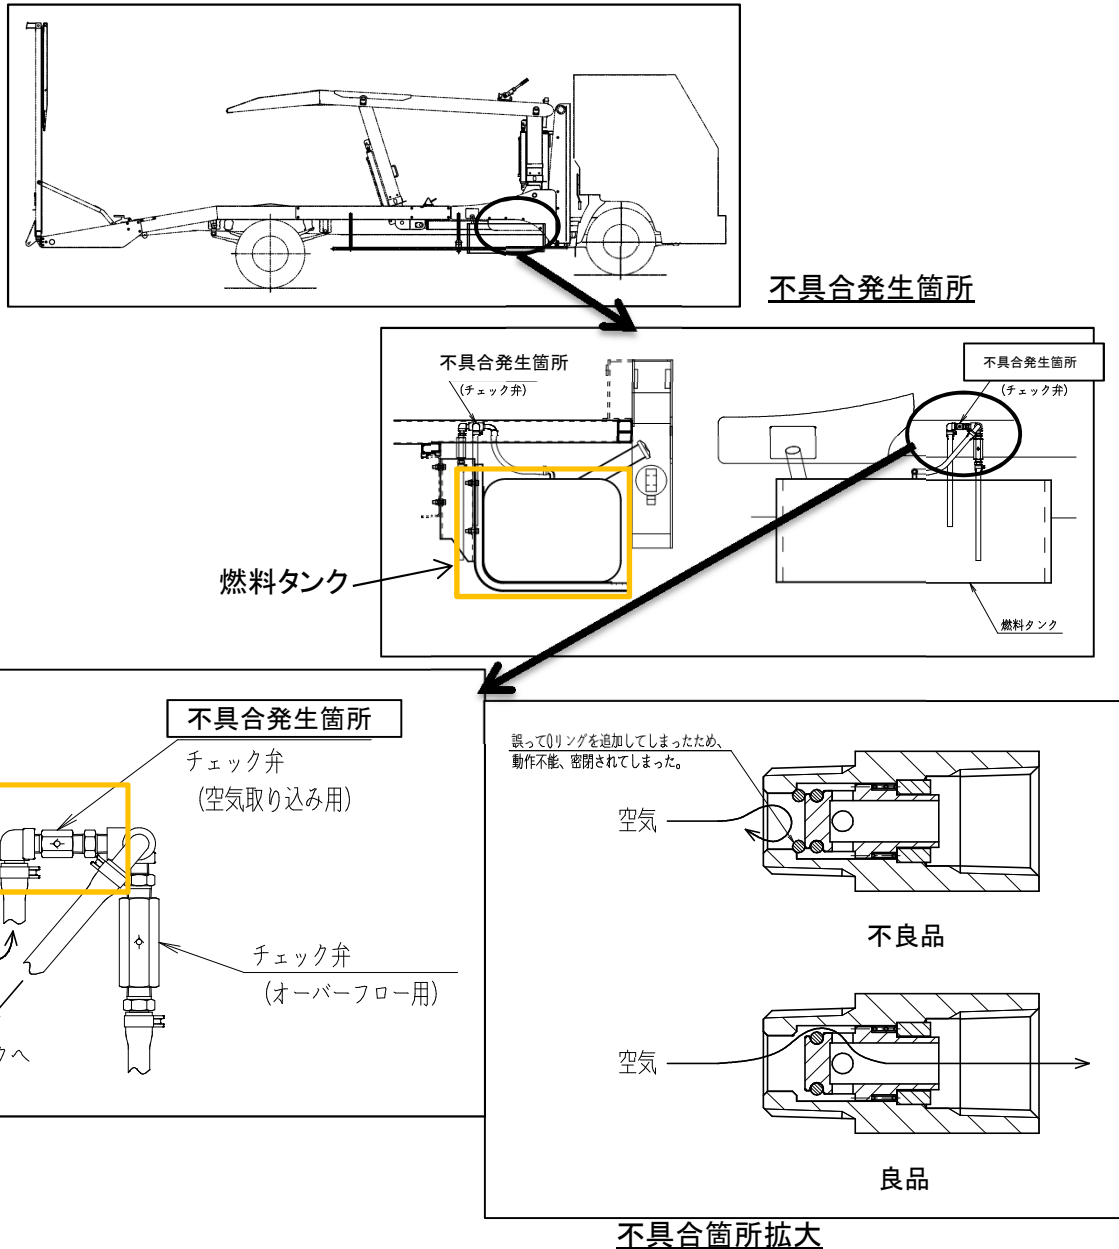
車両運搬車の燃料タンクにおいて、作業指示が不適切なため、空気取り込み用チェック弁の組み付け時にOリングが誤って二重に取り付けられており、燃料タンク内部に空気が十分に送り込まれないことがある。そのため、そのままの状態で使用を続けると、エンジンへの燃料供給による負圧で燃料タンクが凹み、最悪の場合、燃料供給が停止し、エンジンが停止するおそれがある。

全車両、空気取り込み用チェック弁を良品に交換する。  
また、燃料タンクが凹んでいる場合は燃料タンクを新品に交換する。

識別：当該チェック弁を白色でペイントする
