## 改善箇所説明図

### 基準不適合発生箇所

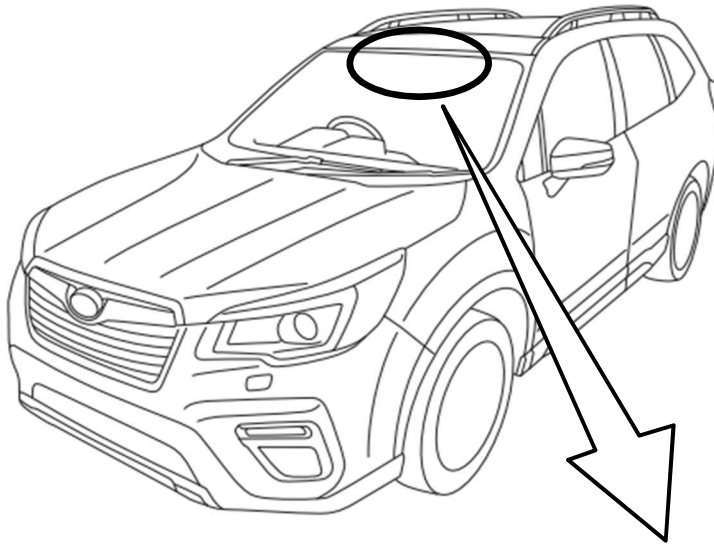
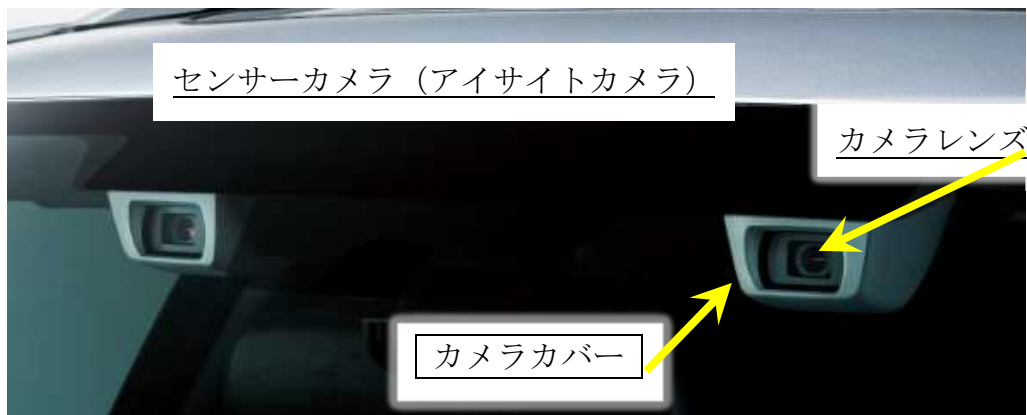
前照灯自動配光制御を行うセンサーカメラにおいて、車両製造時にカメラカバーの組付け不良があったため、センサーカメラ視野の一部をカメラカバーが遮ってしまうものがある。そのため、保安基準で規定されたセンサー検出領域の上方角度を満足しないおそれがある。

全車両、カメラカバーの状態を点検し、組付け不良が確認された場合は、カメラカバーを正しく装着する。また損傷がある場合は新品に交換する。

右ストラットタワー前側に黄色ペイントを塗布する。
