## 改善箇所説明図

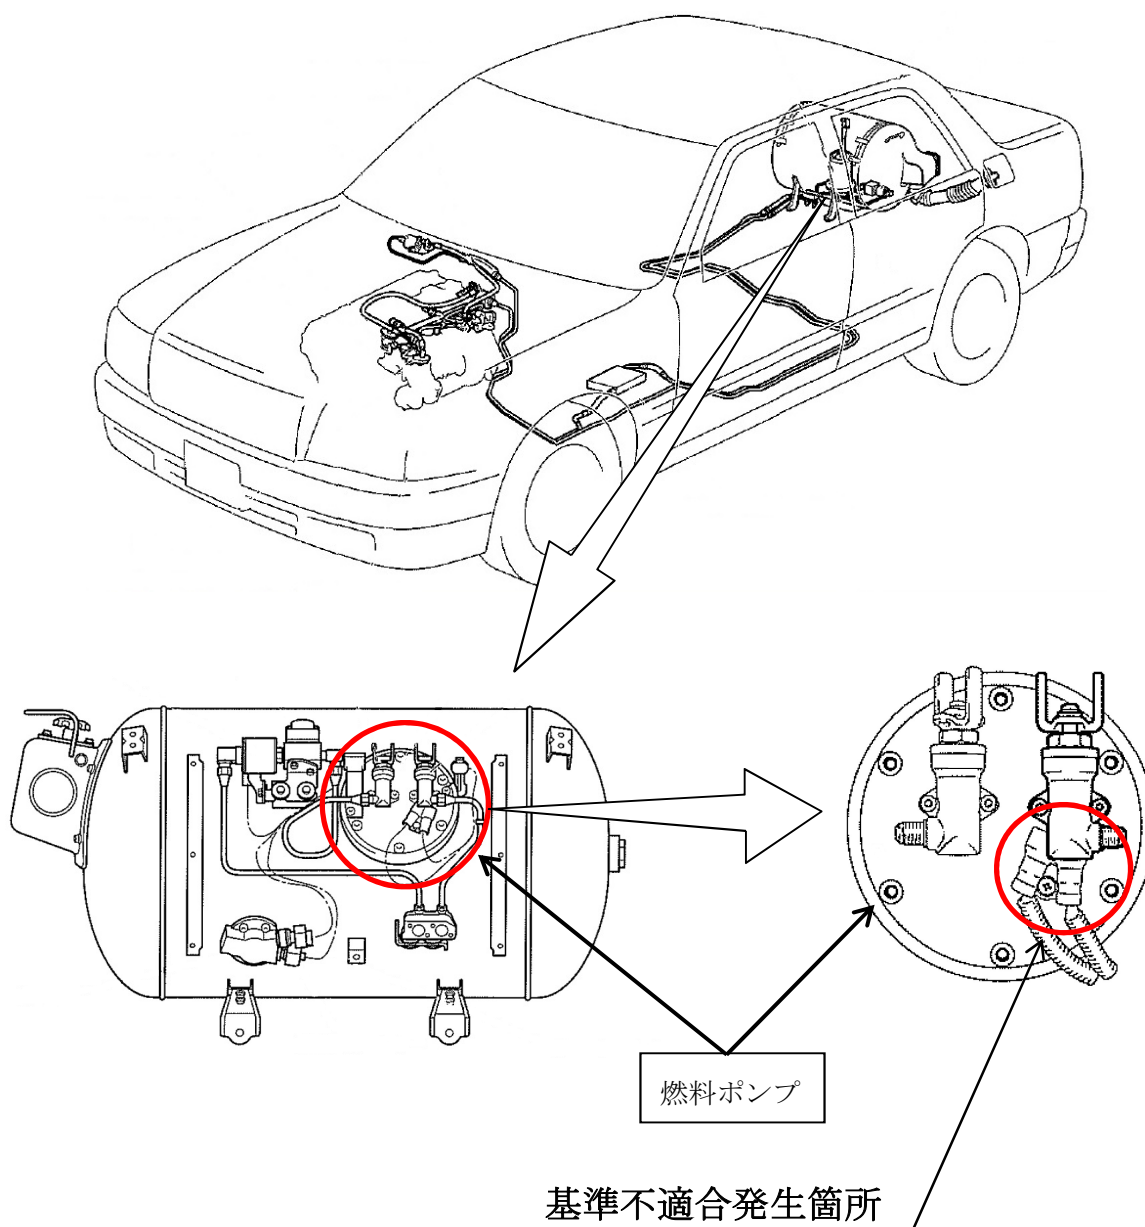
注：  は交換部品を示す。

交換修理用のLPG車用燃料ポンプにおいて、電源端子部のナット締付作業が不適切なため、当該端子に配線が十分な締結力で固定されず接触不良となっているものがある。このため、燃料ポンプが作動不良となったり、当該端子部が発熱して近傍シールが損傷し、燃料が漏れるおそれがある。

全車両、燃料ポンプの製造番号を点検し、該当するものは良品と交換する。

識別：改善済車両には車台番号打刻1桁目の左側に黄色ペイントを塗布する。
