## 改善箇所説明図

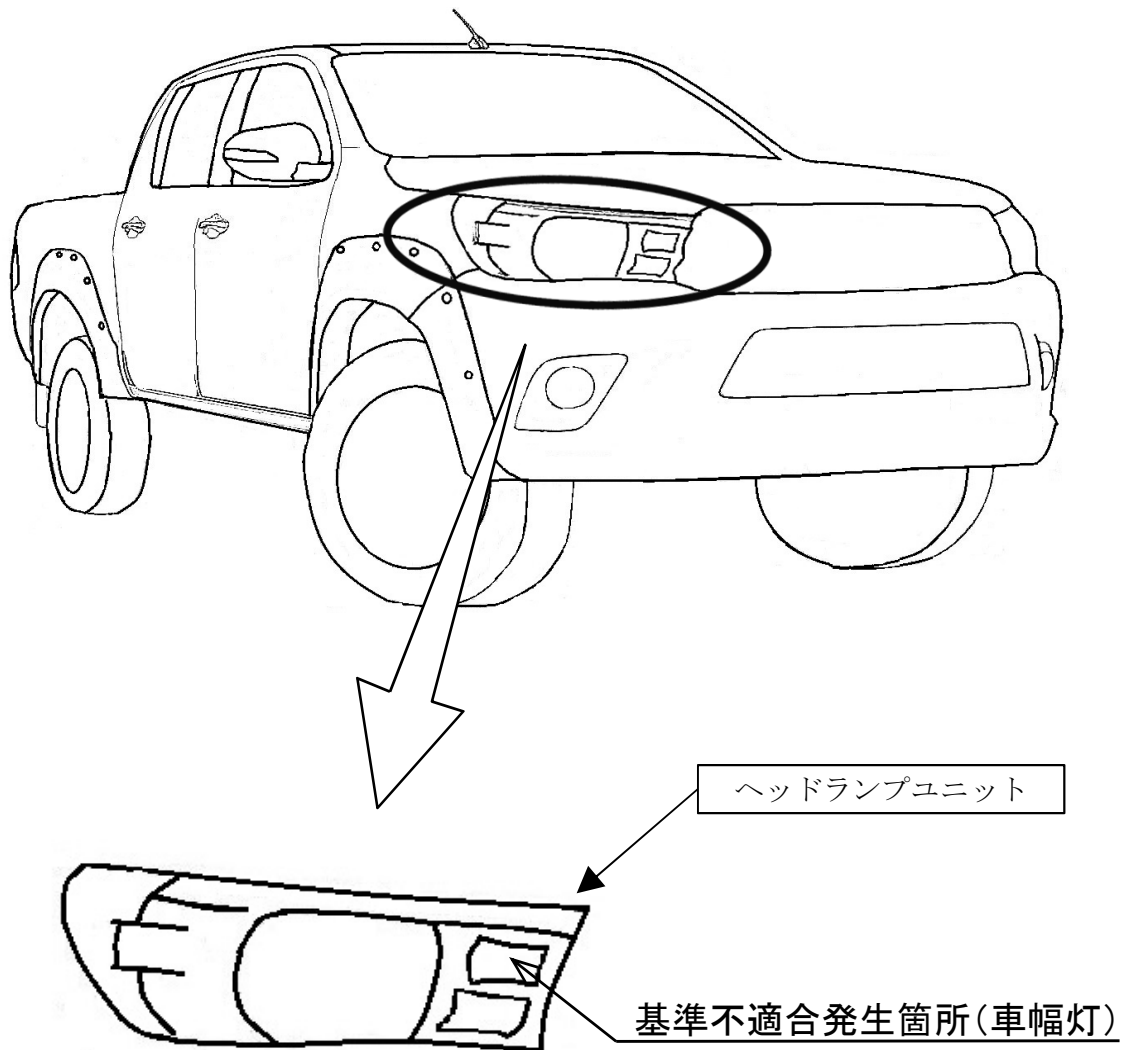
注意:  は交換部品を示す。

オーバーフェンダーを架装した車両において、設計時の法規適合確認が不十分なため、車幅灯の取付位置が保安基準第34条に定める要件を満足しないおそれがある。

全車両、ヘッドランプユニットを対策品に交換するとともに、対策品の取扱書を追加する。
