## 改善箇所説明図

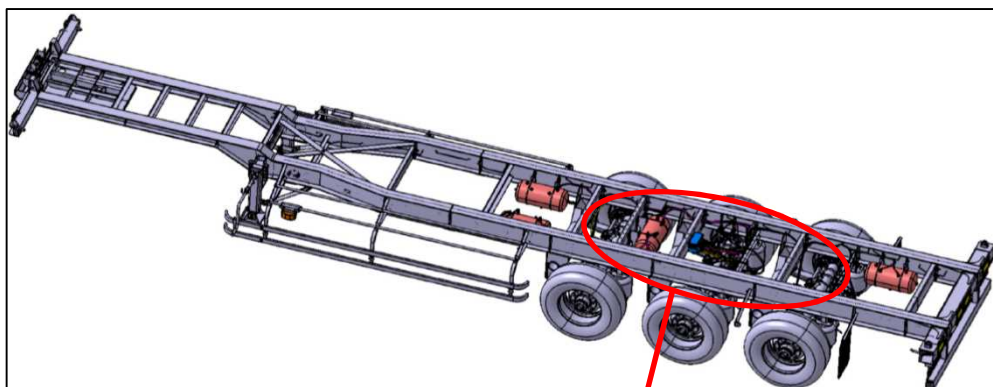
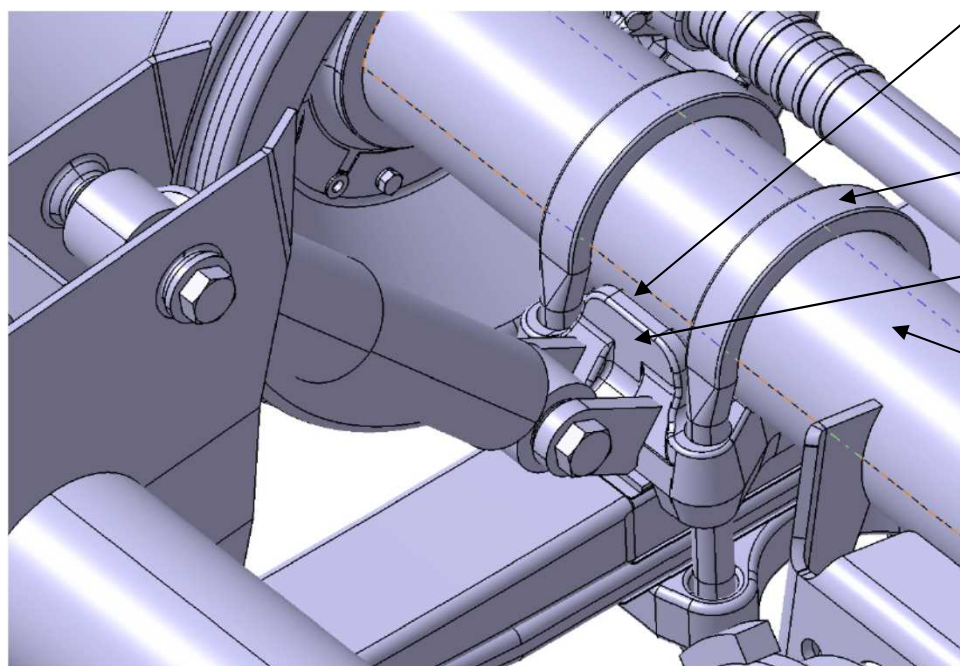
不具合発生箇所

セミトレーラの走行装置において、アクスルブラケットと車軸の溶接施工が不適切なため、走行時の振動等により、溶接部に亀裂が発生するものがある。そのため、溶接が剥がれ、そのままの状態で使用を続けると、車軸を固定しているUボルトが緩み、最悪の場合、車軸がずれ、走行安定性を損なうおそれがある。

再溶接部位

全車両、アクスルブラケットと車軸の溶接部を切除し、再溶接を行う。
