## 改善箇所説明図

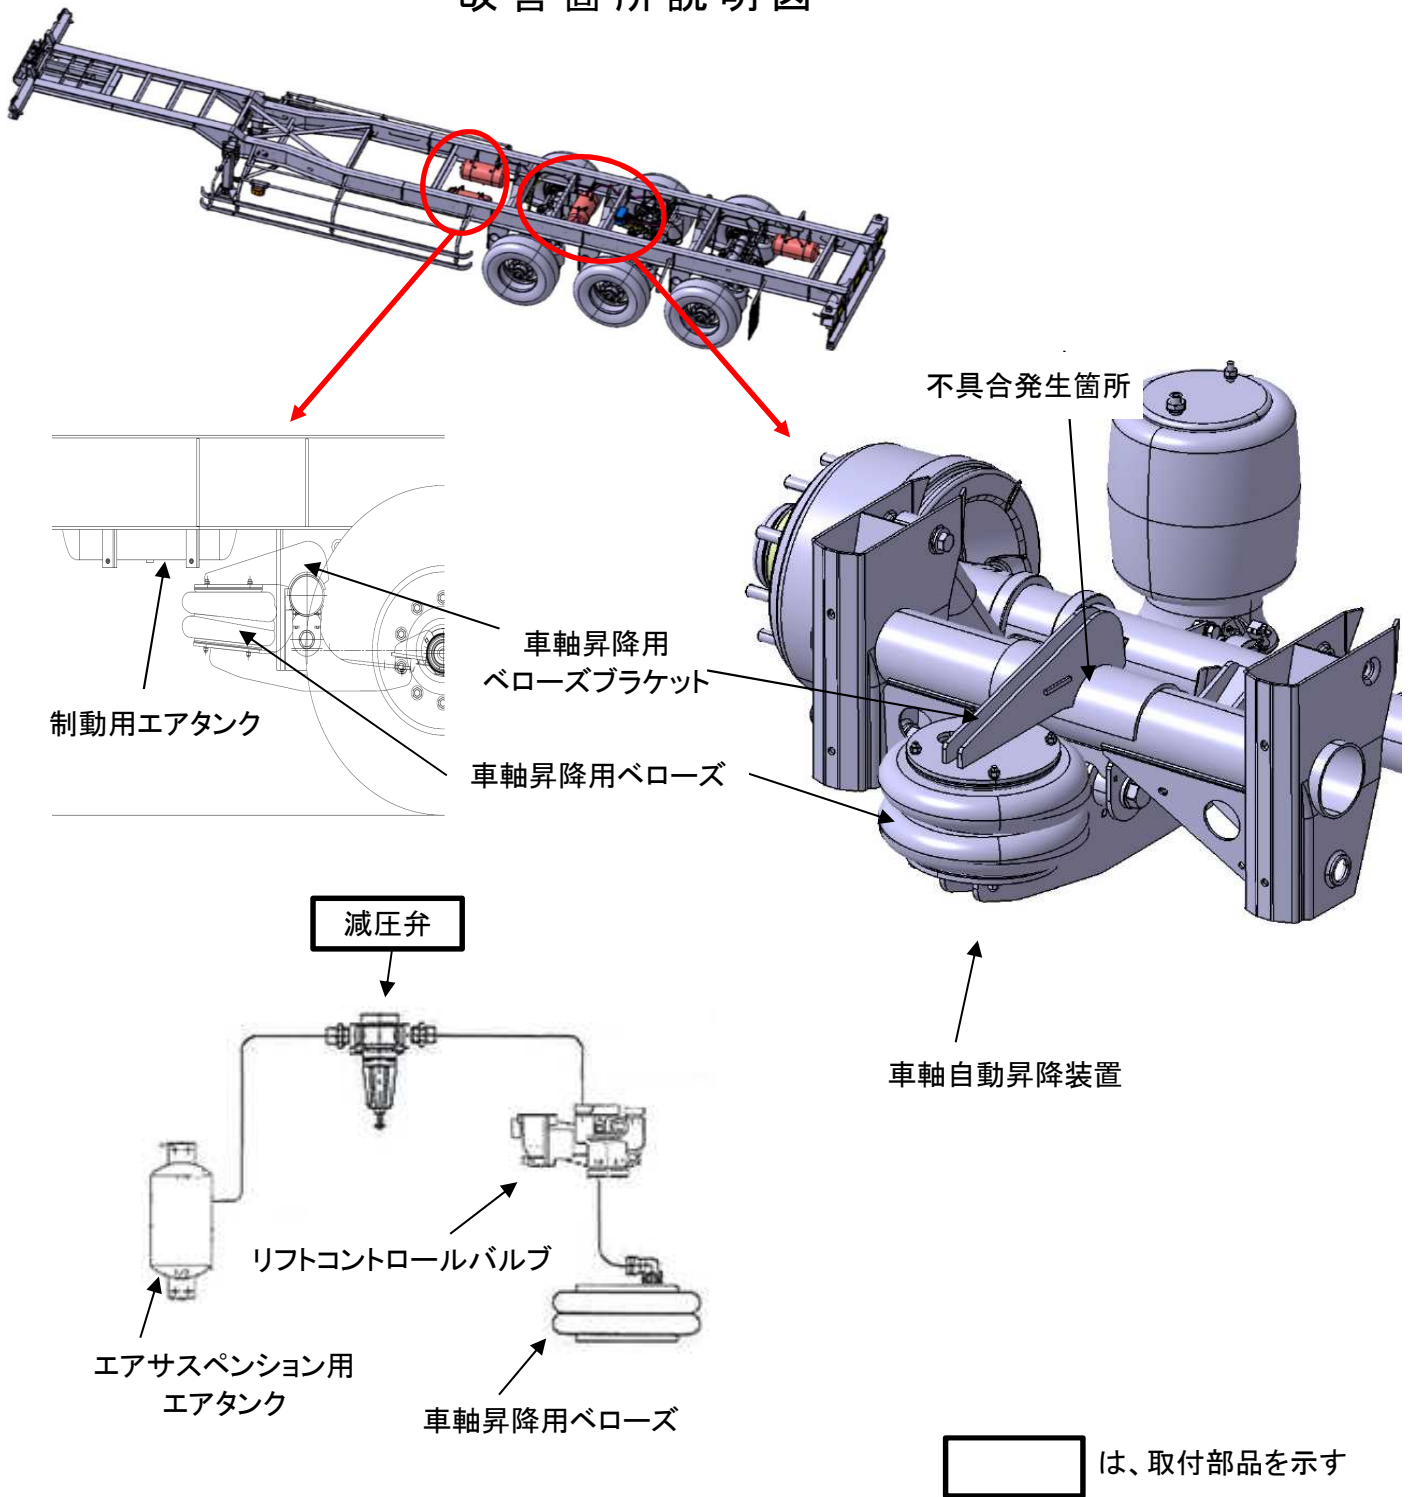
車軸自動昇降装置を装着したセミトレーラにおいて、設計部門から製造部門への指示が不適切なため、車軸昇降用ベローズへ供給するエア圧の減圧弁が取り付けられていない。そのため、設計値を超えるエア圧が車軸昇降用ベローズへ供給され、車軸昇降用ベローズブラケット溶接部に過負荷がかかり、当該溶接部が破断し、車軸自動昇降装置が作動しなくなるおそれがある。また、最悪の場合、破断した車軸昇降用ベローズブラケットが制動用エアタンクに干渉すると、損傷を与えるおそれがある。

全車両、減圧弁の取付を行う。  
 なお、車軸昇降用ベローズブラケット溶接部に亀裂がある場合は、溶接部を補修する。  
 また、制動用エアタンクに損傷がある場合は、制動用エアタンクを新品に交換する。
