## 改善箇所説明図-①

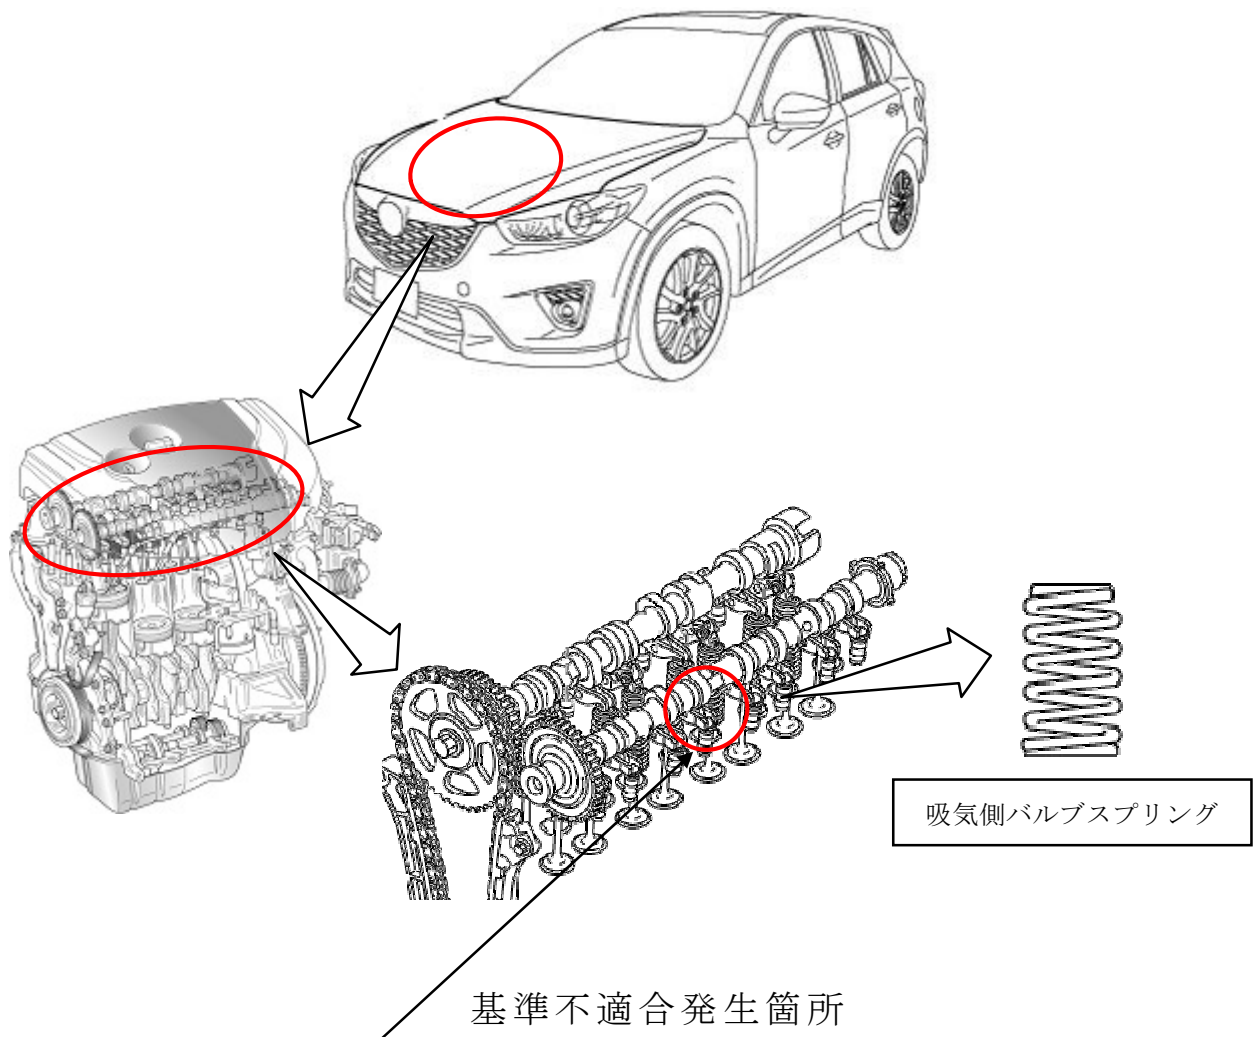
エンジンの吸気側バルブスプリングにおいて、スプリング荷重の設定が不適切なため、吸気バルブの閉じ力が弱く、吸気バルブとバルブシート間に挟まる煤を押し潰すことができず、圧縮不良となることがある。そのため、エンジン回転が不安定になり、最悪の場合、エンジンが停止するおそれがある。

全車両、吸気側バルブスプリングを対策品と交換する。なお、交換に時間を要するため、年式の古い車両から順次交換する。

識別：エンジン制御コンピュータのブラケットに白ペンを塗布する。

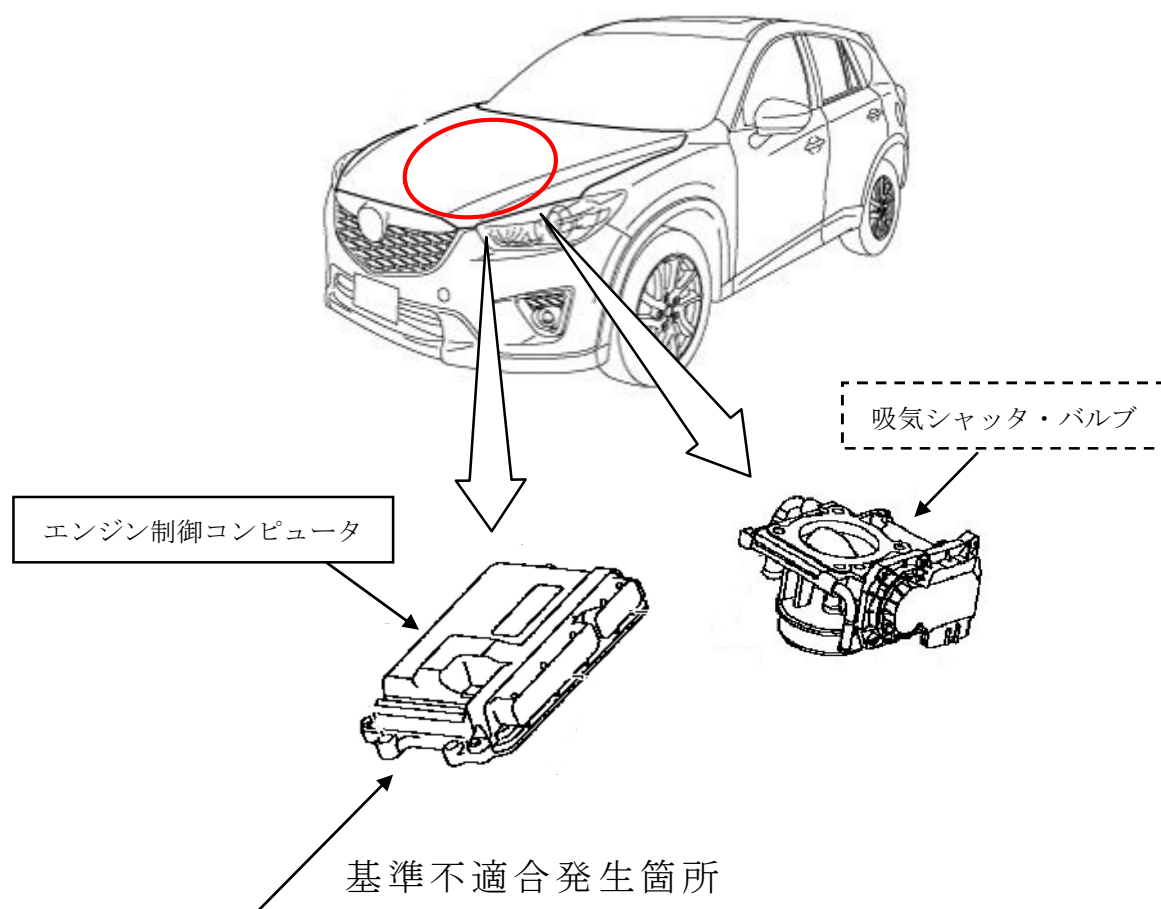
## 改善箇所説明図-②

エンジンの吸気シャッター・バルブにおいて、制御プログラムが不適切なため、バルブ周辺に付着する煤などにより、バルブ開度が正しく制御されなくなり、エンジン警告灯が点灯した際、フェールセーフが十分に機能せず、バルブが全開しないことがある。そのため、煤などの付着により、バルブが全開のまま固着した場合、エンジンが停止するおそれがある。

全車両、エンジン制御コンピュータを点検し、吸気シャッター・バルブ用制御プログラムを対策プログラムに修正する。点検の結果、吸気シャッター・バルブに異常がある場合は、吸気シャッター・バルブを新品に交換する。また、プログラム修正後にエンジン警告灯が点灯した場合は、吸気シャッター・バルブを新品に交換する。

識別：エンジン制御コンピュータのブラケットに白ペンを塗布する。

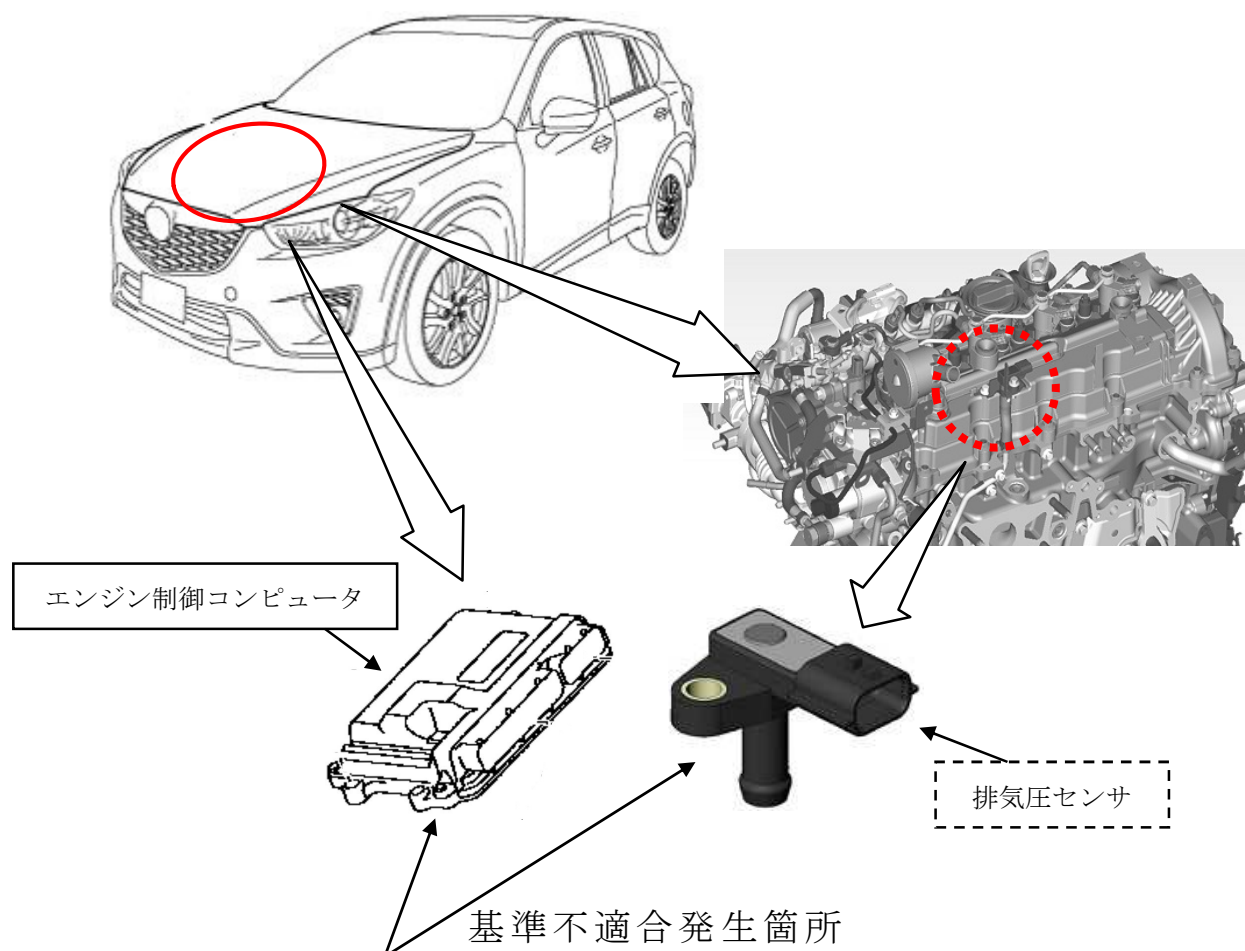
## 改善箇所説明図-③

エンジンの排気圧センサにおいて、異常判定プログラムが不適切なため、センサ内部への水分の浸入により、センサの出力値がずれ、排出ガスが基準値を満足しなくなる場合に、異常判定しない。そのため、そのままの状態で使用を続けると、浸入した水分により排気圧センサ内の電子回路が腐食し、断線することでエンジン警告灯が点灯し、フェールセーフ制御によりアイドリングストップが作動しなくなり、変速ショックが大きくなるおそれがある。

全車両、エンジン制御コンピュータを点検し、排気圧センサ用制御プログラムを対策プログラムに修正する。点検の結果、排気圧センサに異常がある場合は、排気圧センサを現行の新品に交換する。また、プログラム修正後にエンジン警告灯が点灯した場合は、排気圧センサを現行の新品に交換する。

識別：エンジン制御コンピュータのブラケットに白ペンを塗布する。
