## 改善箇所説明図

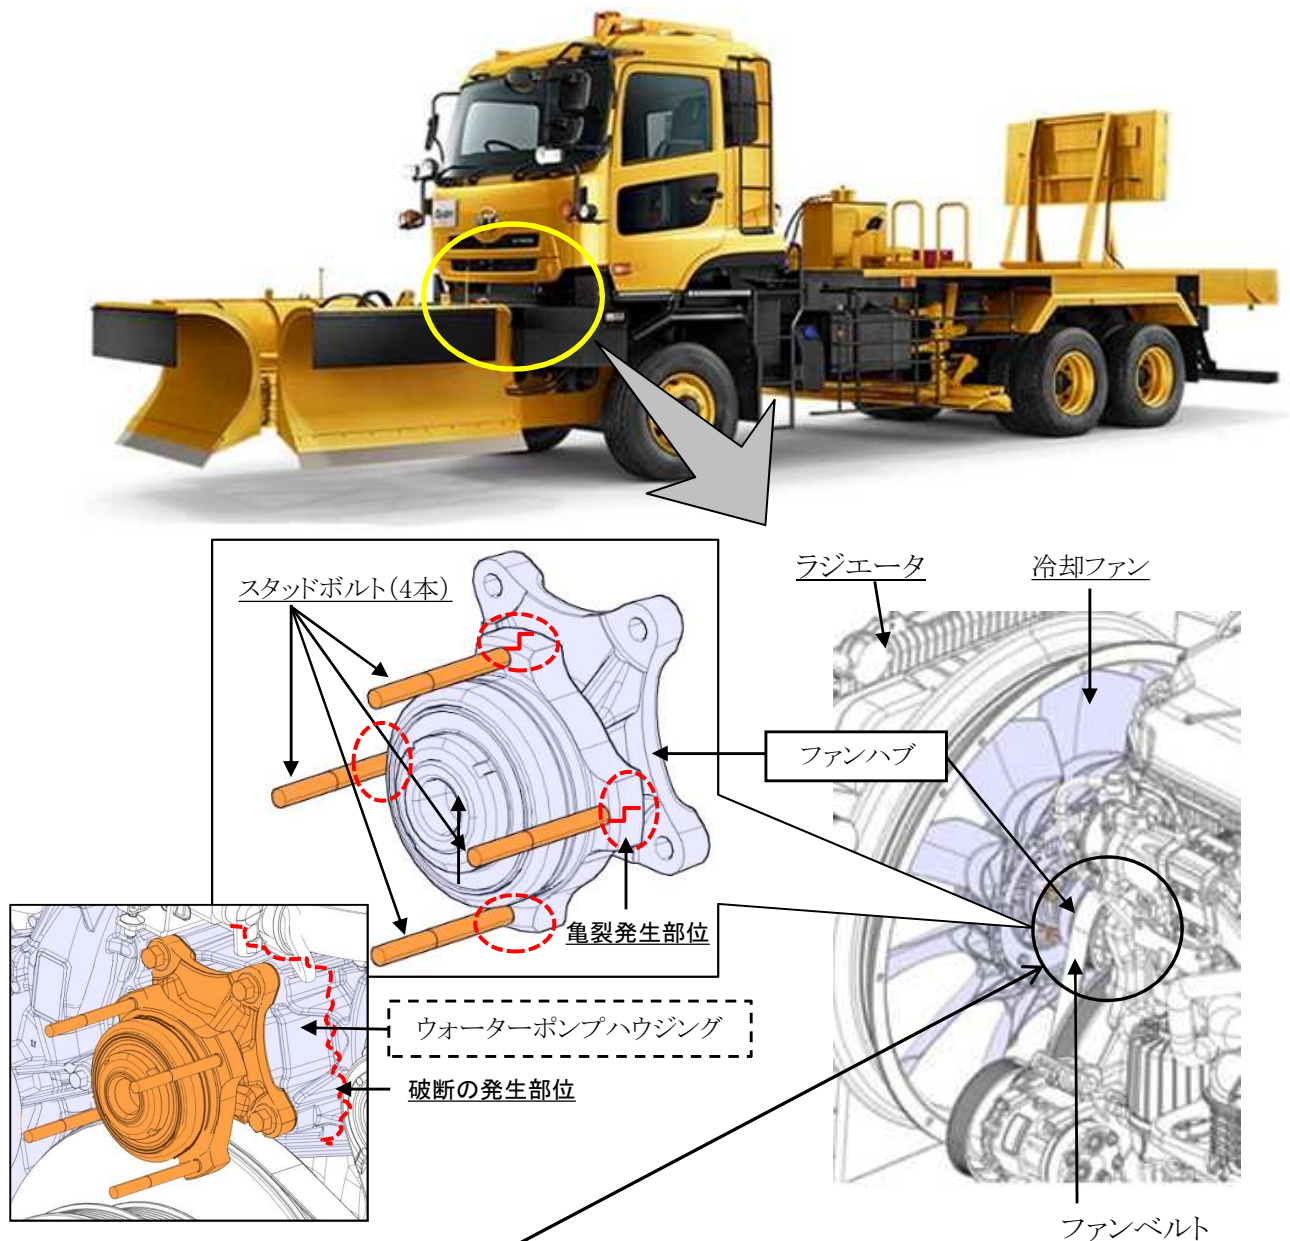
### 基準不適合発生箇所

大型総輪駆動車の冷却装置において、ラジエータ冷却ファンと締結するファンハブに取付けたスタッドボルトの締付け方法が不適切なため、当該ハブのスタッドボルト挿入部に亀裂が発生し緩むものがある。そのため、冷却ファンが回転振れし当該ハブ固定部のウォーターポンプハウジングに負荷が掛かりウォーターポンプハウジングが破断すると、冷却ファンと一体でラジエータ側へ脱落して、最悪の場合、ラジエータコアが損傷し冷却水漏れにより走行不能、または、ウォーターポンプハウジングの一部破片が路上に落下するおそれがある。

全車両、ファンハブとスタッドボルトを新品と交換し、当該ボルトを規定トルクで締付ける。

注：   内は交換部品を示す。

識別：作業完了車には、冷却ファン固定ナットの頭部に識別ペイント(白色)を塗布する。
