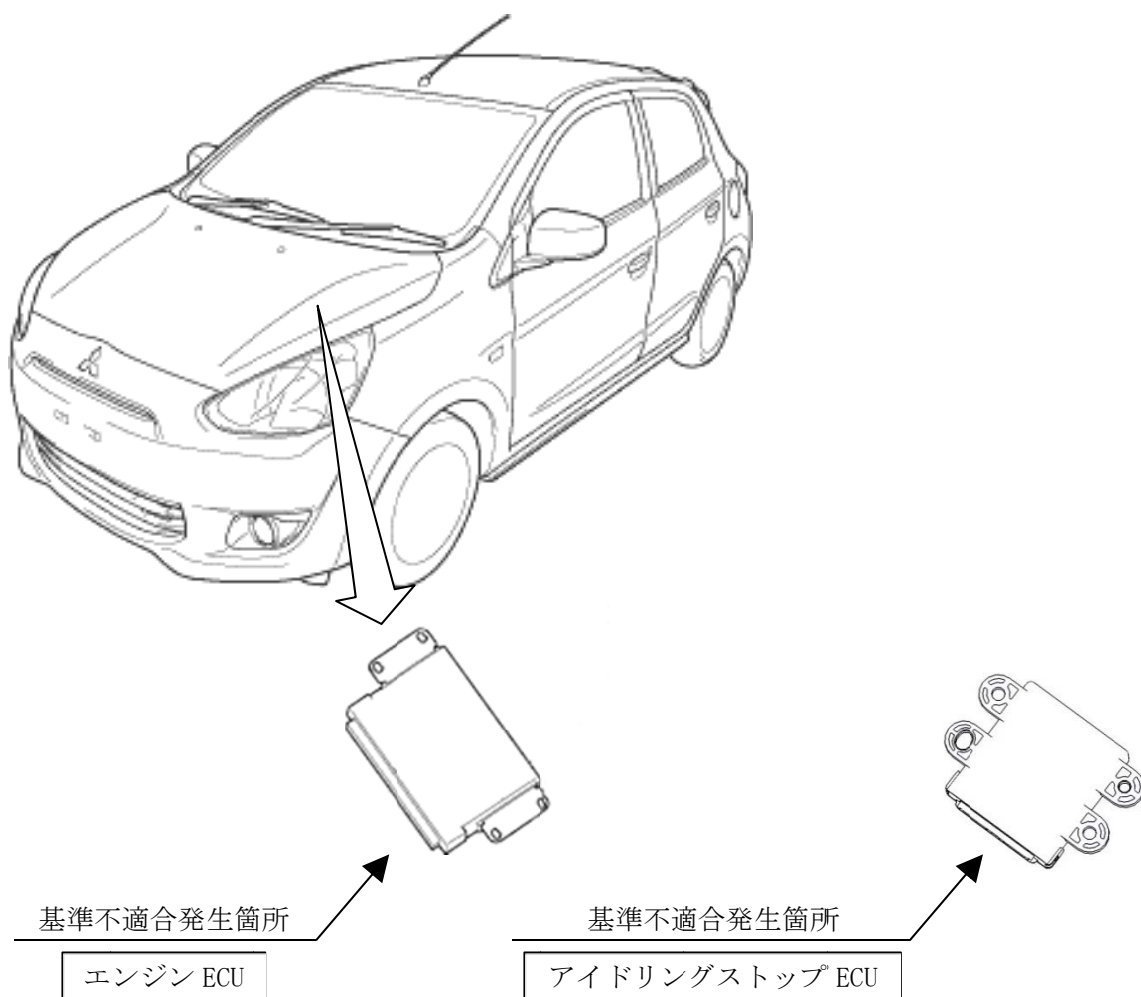
## 改善箇所説明図 ①

アイドリングストップ機能付き車において、アイドリングストップ制御プログラムが不適切なため、バッテリーが劣化している状態でもアイドリングストップが作動することがある。そのため、信号などの停車時にアイドリングストップが作動した後に、エンジンが再始動しないおそれがある。

全車両、アイドリングストップ ECU またはエンジン ECU のアイドリングストップの制御プログラムを対策仕様書き替える。

識別：助手席ドアアッパーヒンジのドア側取付けボルト(下側)頭部に、白色または黄色ペイントを塗布する。

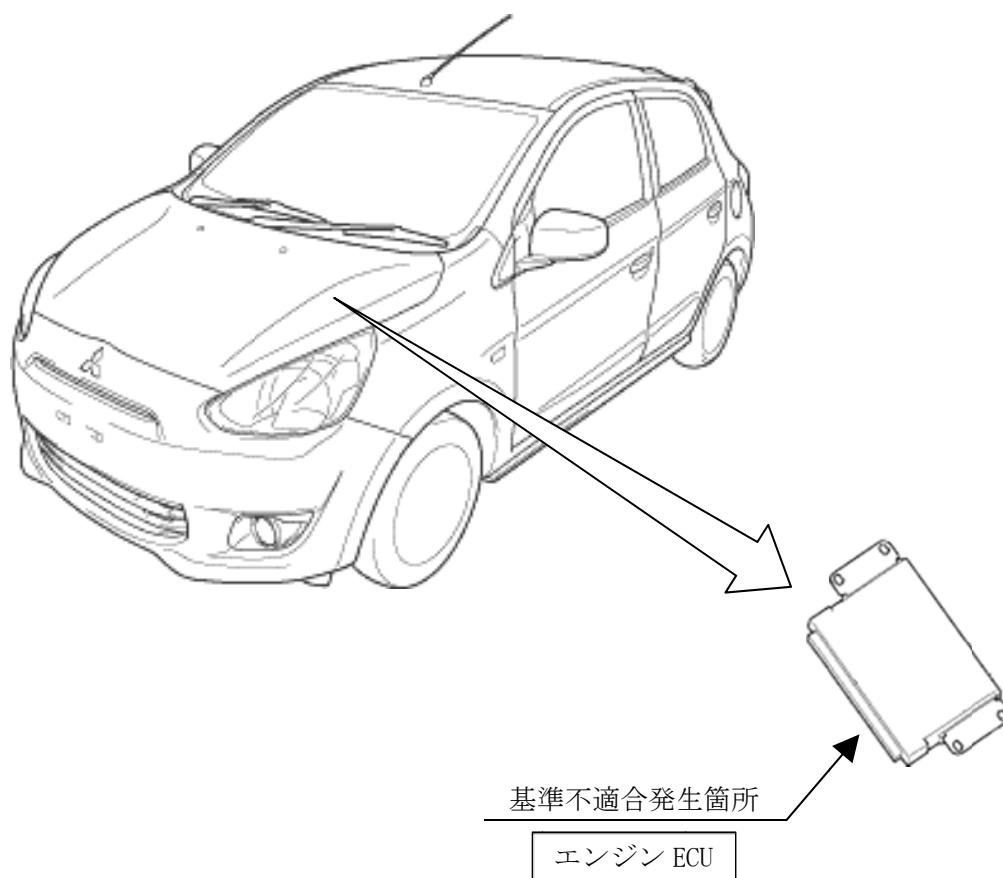
## 改善箇所説明図 ②

アイドリングストップ機能付き車のエンジンECUにおいて、制御プログラムが不適切なため、触媒劣化診断が適正に実施されないことがある。そのため、触媒が劣化しても警告灯が点灯しないおそれがある。

全車両、エンジン ECU の制御プログラムを対策仕様書き替える。

識別：助手席ドアアッパーヒンジのドア側取付けボルト(下側)頭部に、白色または黄色ペイントを塗布する。
