## 改善箇所説明図

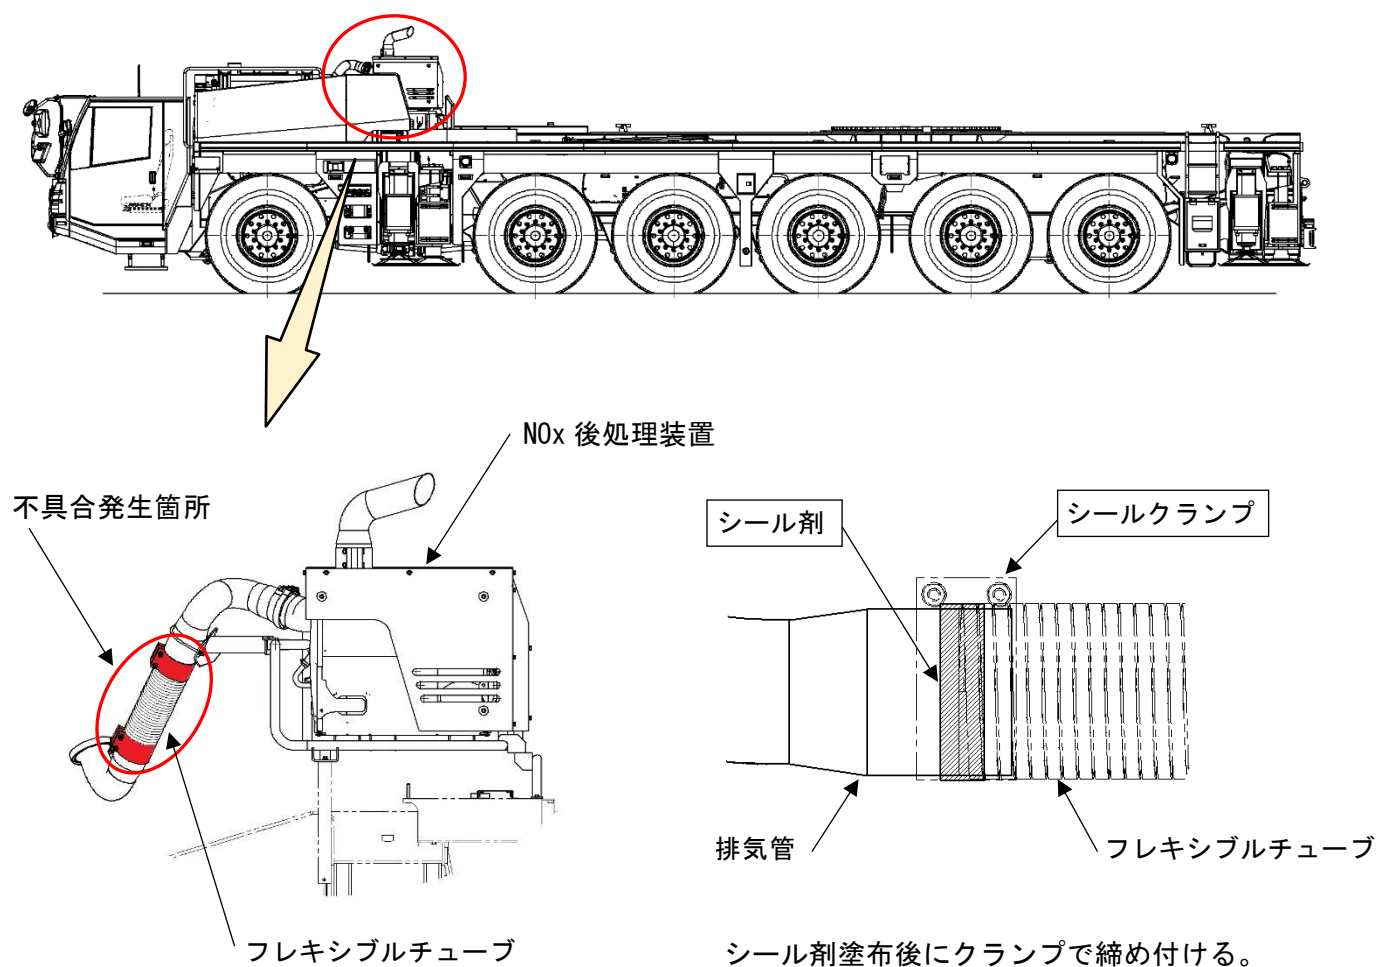
シール剤塗布後にクランプで締め付ける。

クレーン用台車の排気管において、NO<sub>x</sub>後処理装置前の排気管接合部へ塗布するシール剤の選定が不適切なため、シール剤の柔軟性が不足しているものがある。そのため、シール剤が排気管の振動等により割れが生じ、最悪の場合、割れ目から排気ガス及び尿素水が漏れるおそれがある。

全車両、対策品のシール剤を塗布し、新品のシールクランプに交換する。
