## 改善箇所説明図

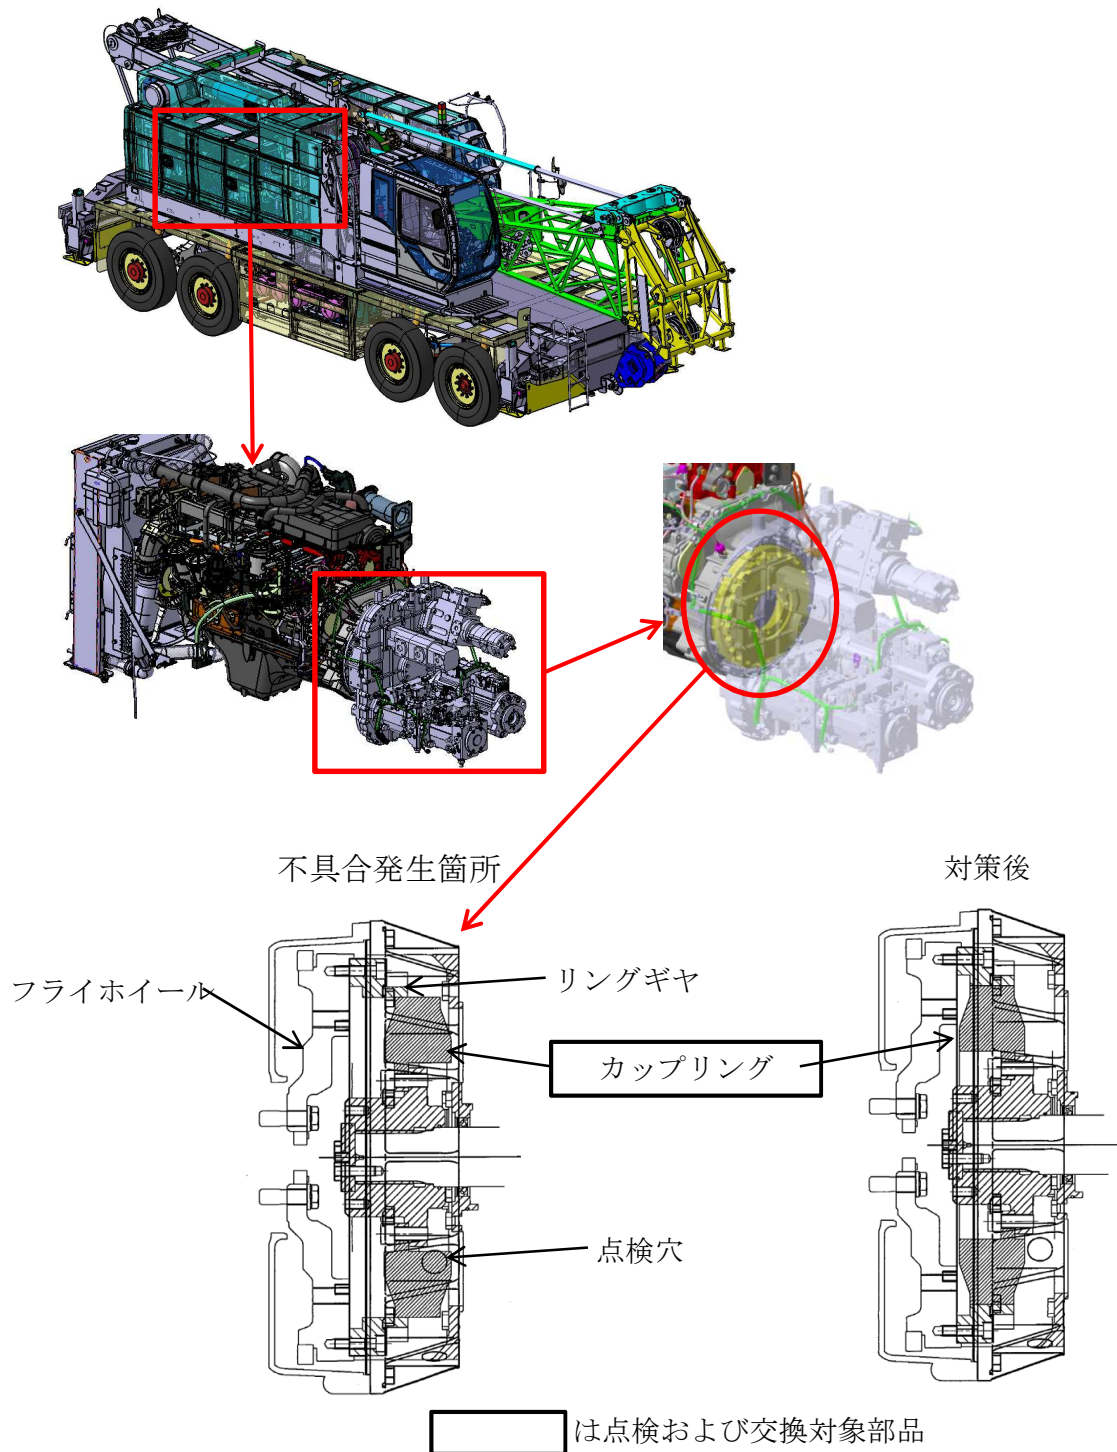
エンジンからの動力を伝達するシリコンゴム製のカップリングにおいて、部品の組み付け時の指示が不適切なため、カップリングが逆向きに取り付けられたものがある。そのため、カップリングの端部への負荷が集中することで摩耗し、最悪の場合、カップリングが破損しエンジン出力の伝達ができず、走行できなくなるおそれがある。

全車両、カップリングの取付状態を点検し、逆向きに取り付けられている場合は、新品のカップリングを正しい向きに取り付ける。

点検穴の周囲に白色ペンキでマーキングを行う。
