## 改善箇所説明図

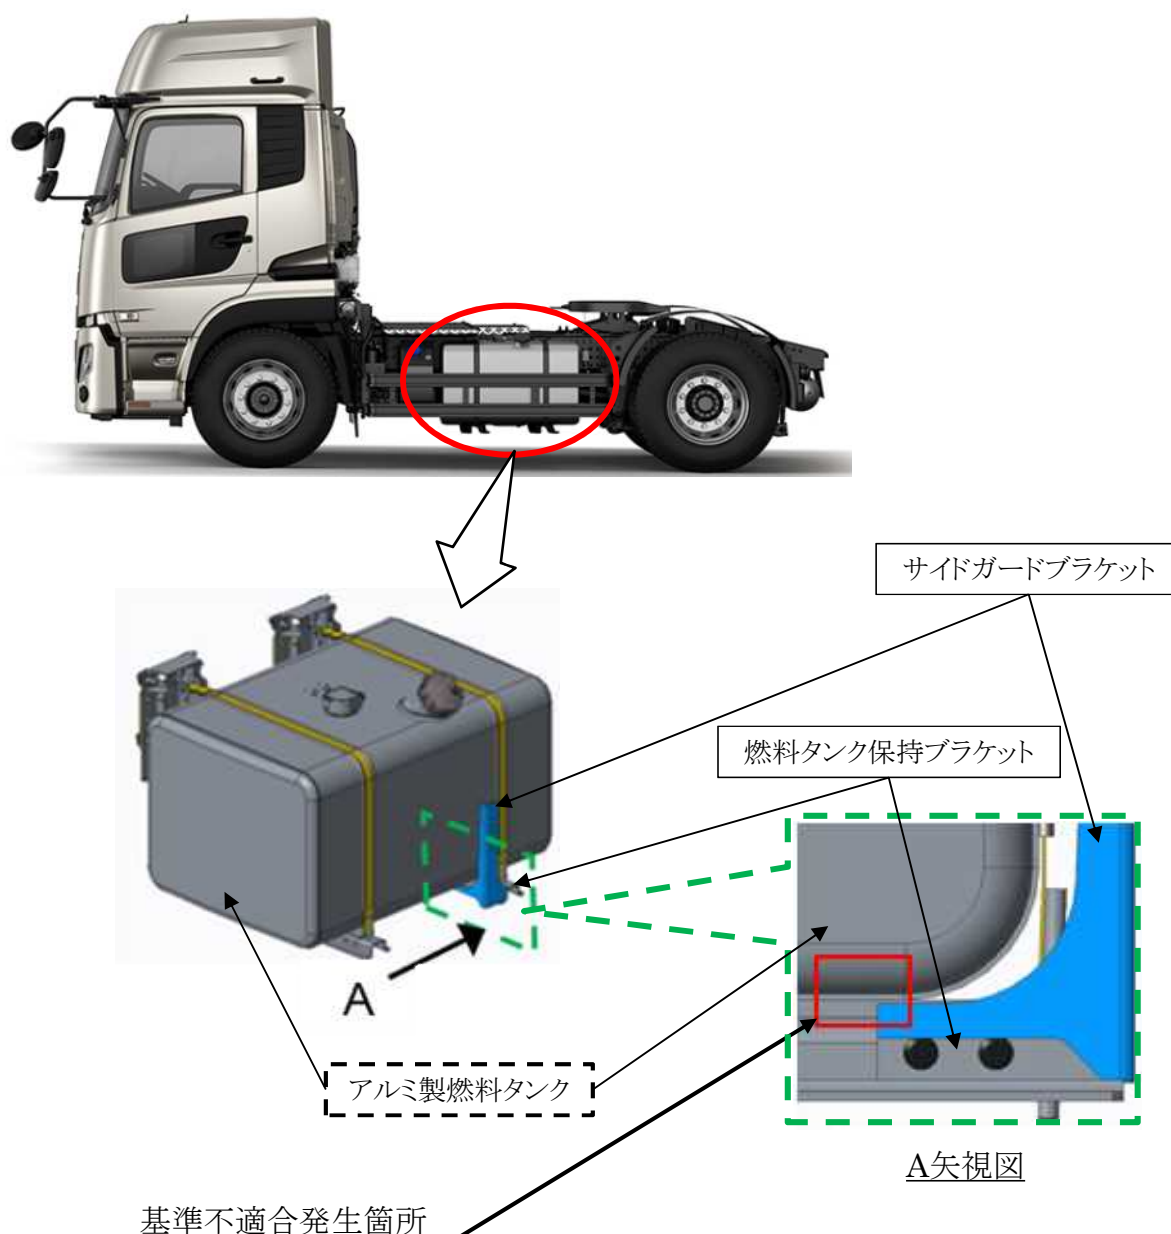
大型トラックの燃料装置において、燃料タンク保持ブラケットの成型加工が不適切なため、当該ブラケットに固定しているサイドガードブラケットが傾斜して、燃料タンク底面との隙間が確保されていないものがある。そのため、走行時の振動等で燃料タンク底面とサイドガードブラケットが接触して、そのままの状態で使用を続けると、燃料タンクが損傷し、最悪の場合、燃料が漏れるおそれがある。

全車両、燃料タンク保持ブラケットとサイドガードブラケットを対策品と交換する。なお、燃料タンク底面を点検し、損傷がある場合は、燃料タンクを新品と交換する。

識別： サイドガード締結ボルト頭部に白色または黄色のペイントを塗布する。
