## 改善箇所説明図

### 基準不適合発生箇所

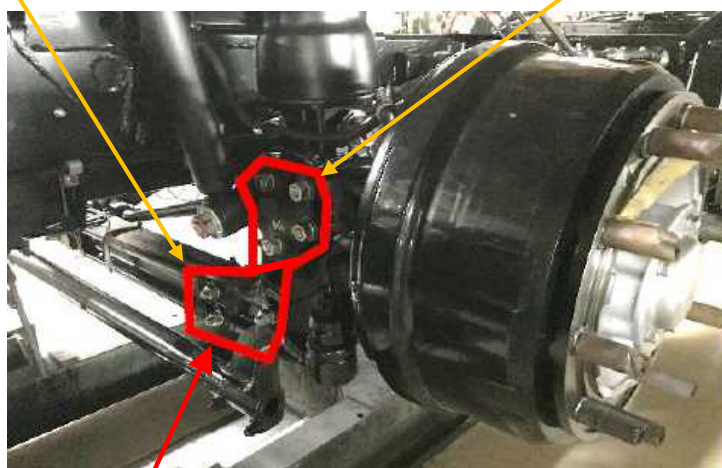
ロアジャスロッドブラケット  
締結ボルト(×4 本)

アッパジャスロッドブラケット  
ショックアブソーバブラケット  
締結ボルト(×4 本)

大型路線バスにおいて、前軸の塗装工程が不適切なため、ラジャスロッド取付け金具面の塗料が乾いていない状態で当該取付け金具を組付けたものがある。そのため、塗料の乾燥に伴って当該取付け金具を締結しているボルトに緩みが生じ、最悪の場合、ラジャスロッドやショックアブソーバが外れるおそれがある。

全車両、前軸からラジャスロッド取付け金具を取り外し、フロントアクスル側取付け面の塗料削除と当該ブラケット側取付け面の清掃を実施した後、当該ブラケットを再組み付けする。
