## 改善箇所説明図

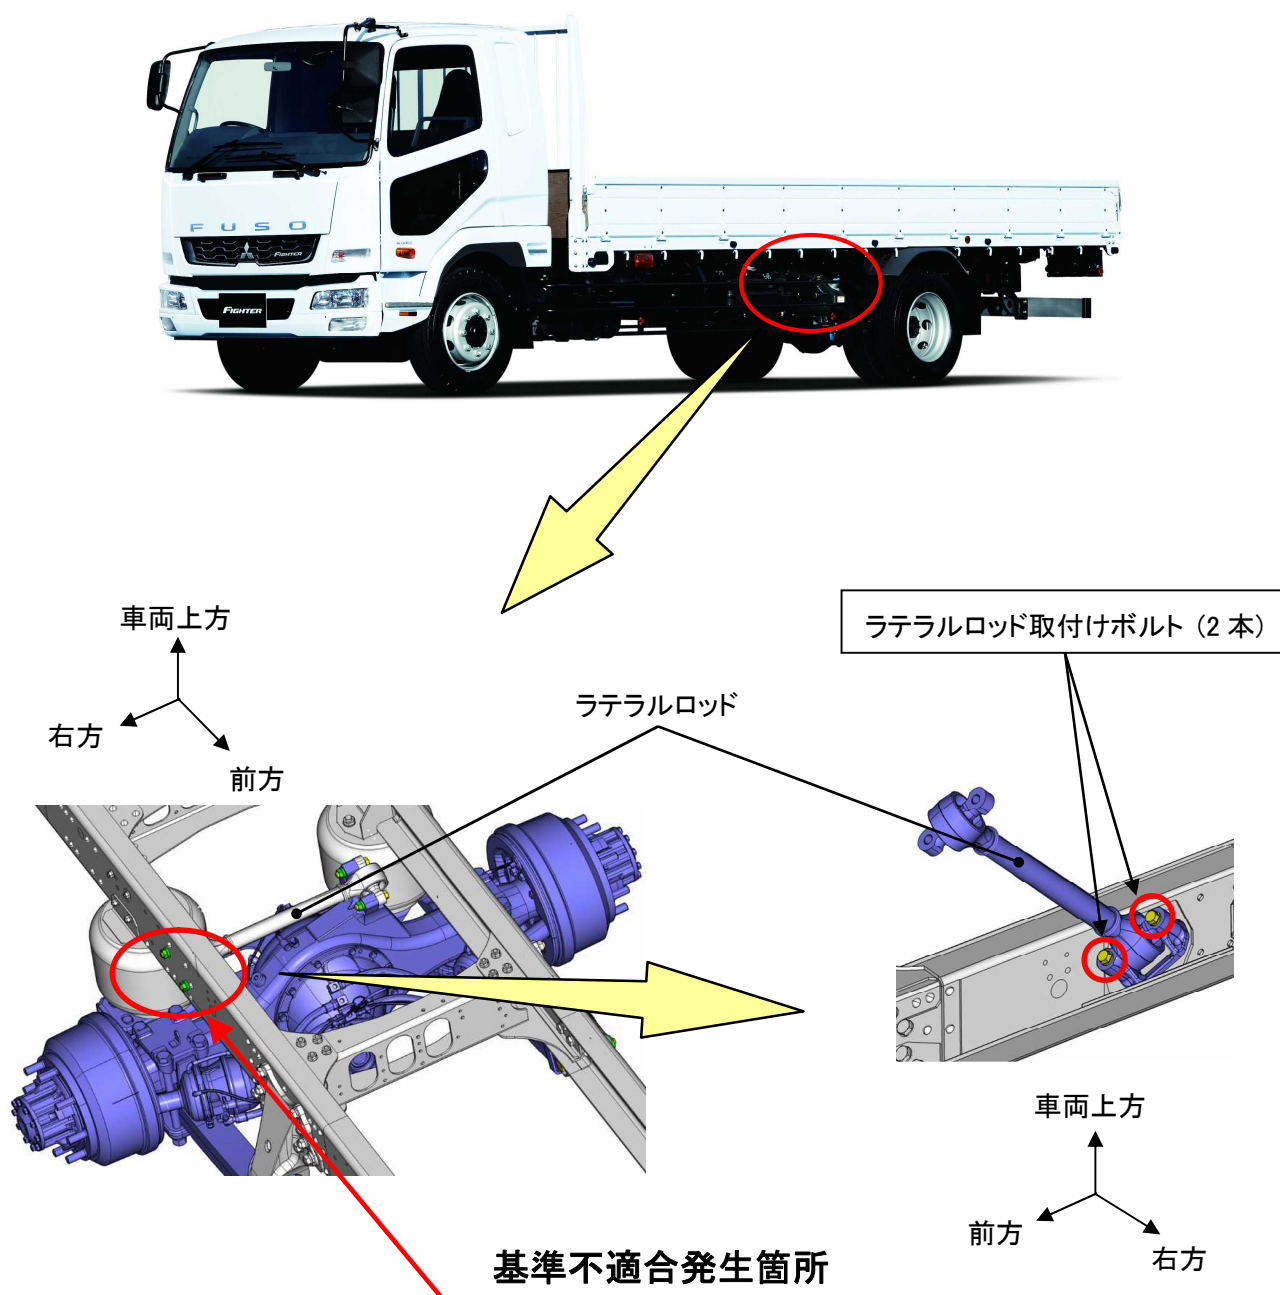
リヤエアサス仕様の中型トラックにおいて、ラテラルロッドの組付け方法が不適切なため、取付けボルトの締め付け力が不足しているものがある。そのため、取付けボルトが緩み、最悪の場合、ラテラルロッドが外れるおそれがある。

注：□ は車体側のラテラルロッド取付けボルトを示す。

全車両、車体側のラテラルロッド取付けボルトを規定トルクで締め付ける。
