## 改善箇所説明図

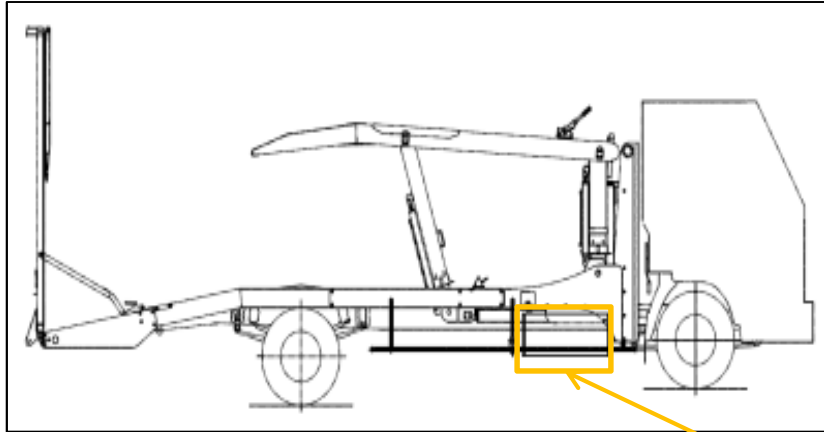
不具合発生箇所

車両運搬車の燃料タンクのブリーザパイプにおいて、製造指示が不適切なため、当該パイプの内部寸法が長くなっているものがある。そのため、燃料を給油口の縁いっぱいまで供給すると、走行中、ブリーザホースから燃料が漏れるおそれがある。

全車両、燃料タンクを対策品に交換する。

識別：タンク蓋を白色でペイントする

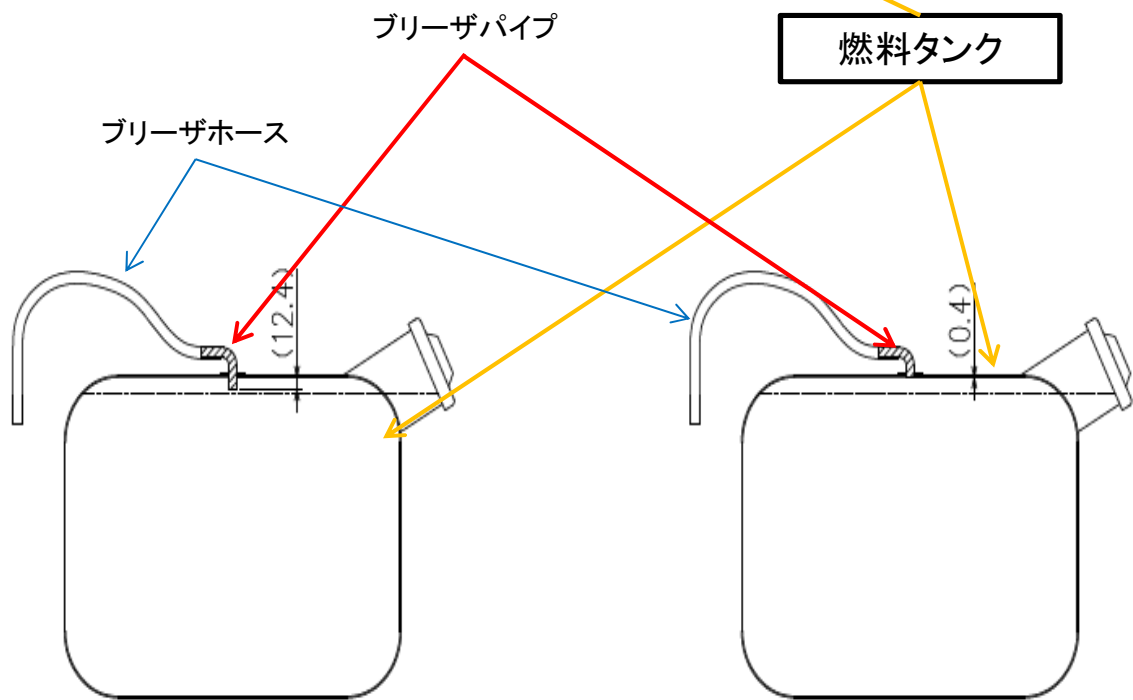
不具合品

ブリーザパイプがタンク内に  
約12.4mm入り込んでる

対策品
