## 改善箇所説明図

### 基準不適合発生箇所

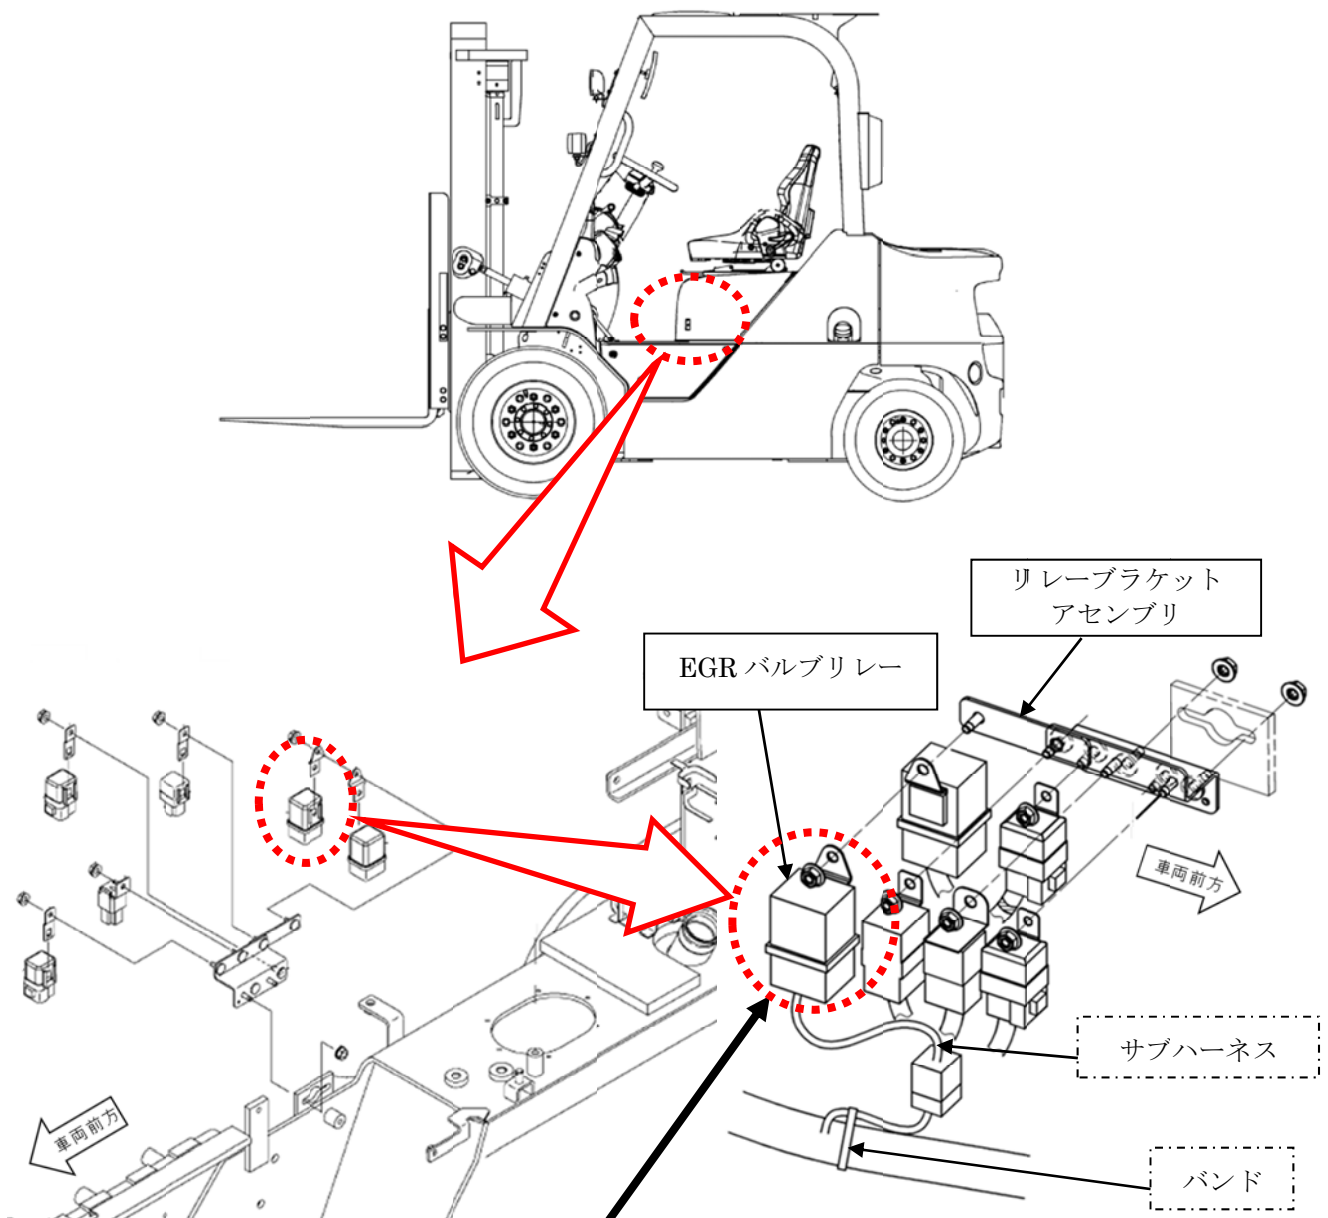
フォークリフトの電気装置において、EGR バルブリレーの選定が不適切なため、コイルの耐久性が不足している。そのため、当該リレーが早期に破損して EGR 制御ができなくなり、最悪の場合、NOx が排ガス規制値を超えるおそれがある。

全車両、EGRバルブリレー及びリレーブラケットアセンブリを対策品に交換し、サブハーネス及びバンドを追加する。
