## 改善箇所説明図

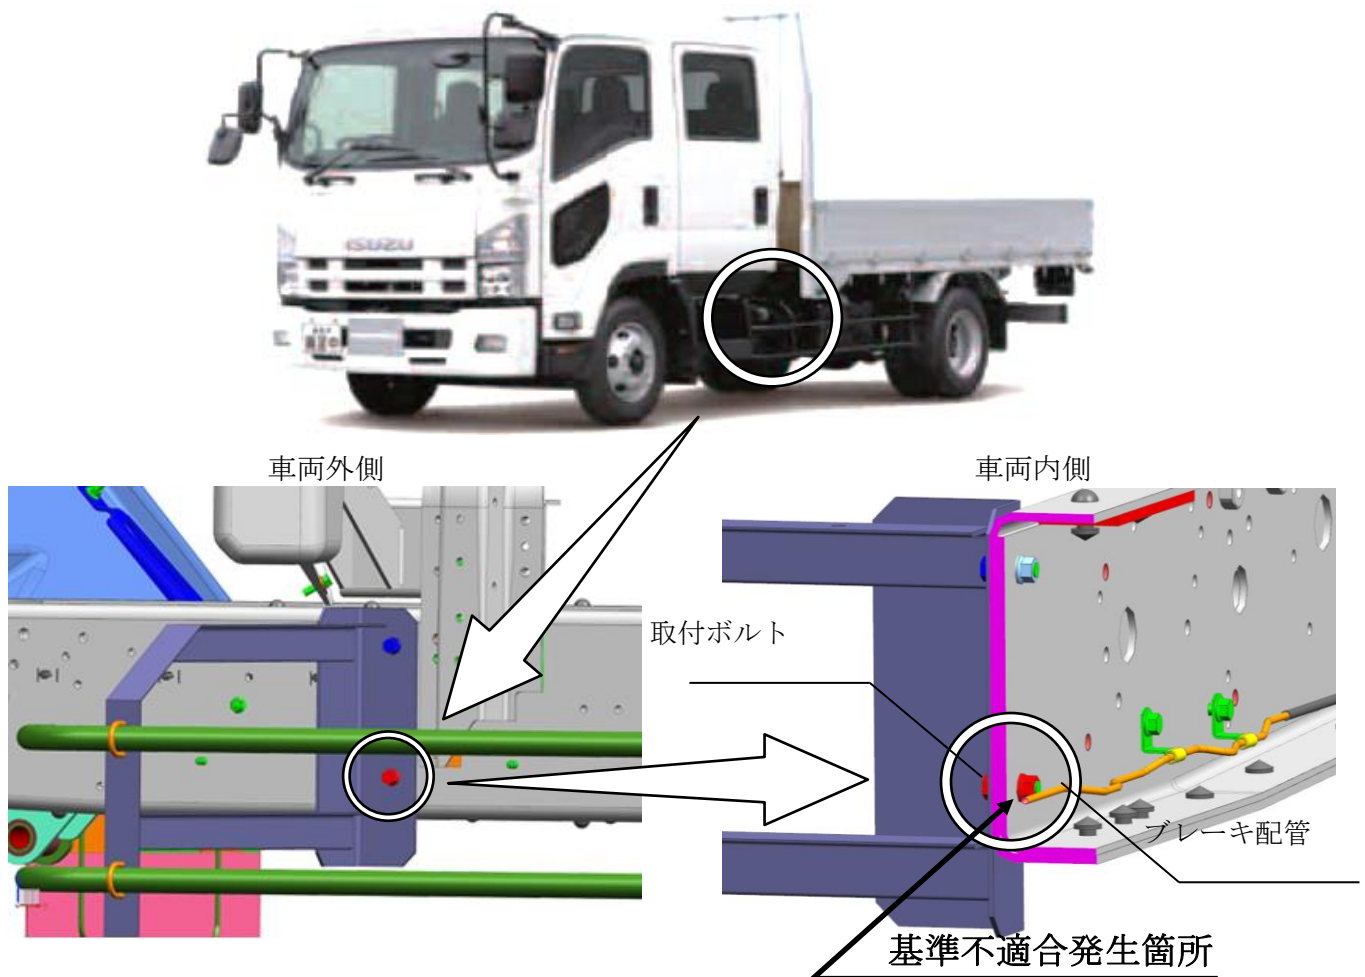
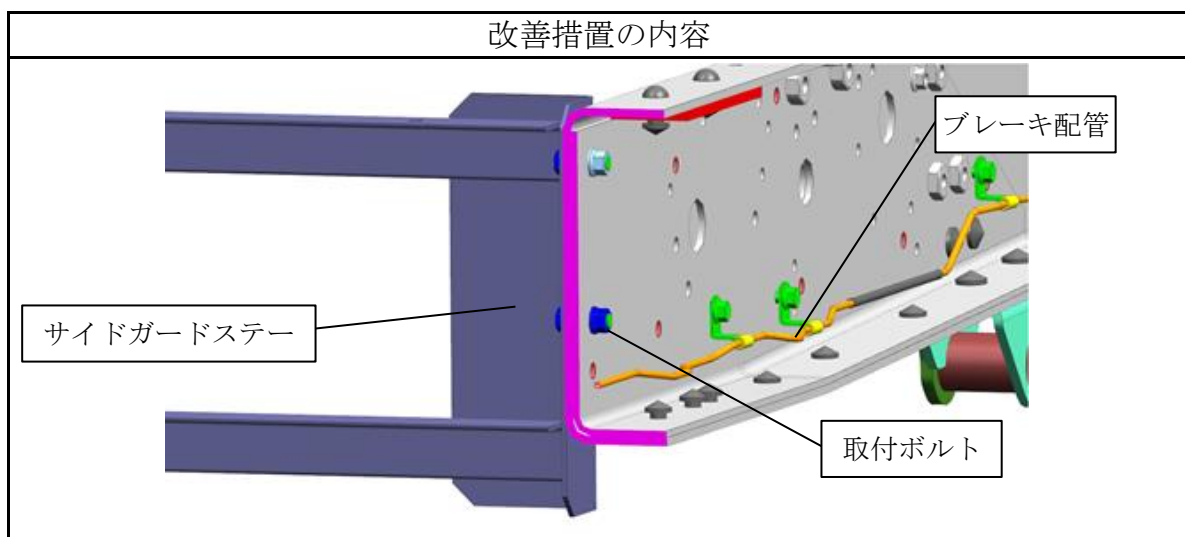
中型免許教習車の左側の巻き込み防止装置（サイドガードステー）の取付位置が不適切なため、サイドガードステーの下側の取付ボルトとブレーキ配管の隙間が不足しているものがある。  
そのため、当該取付けボルトとブレーキ配管が接触し、そのままの状態で使用を続けるとブレーキ配管が損傷して、ブレーキ液が漏洩するおそれがある。

全車両、左側のサイドガードステー一式を対策品に交換し、下側の取付ボルト位の位置を変更する。  
なお、ブレーキ配管が損傷している場合は、新品のブレーキ配管と交換する。

識別：改善済車両には助手席ドアストライカー付近に黄色ペイントを塗布する。
